## **Tehniskās apsekošanas atzinums**

Daudzdzīvokļu māja, zemes vienības kadastra apz.: 80800010075, Gaismas iela 4,  
Stūnīši, Olaines pag., Olaines nov.

Vecsaule  
2022.gada aprīlis

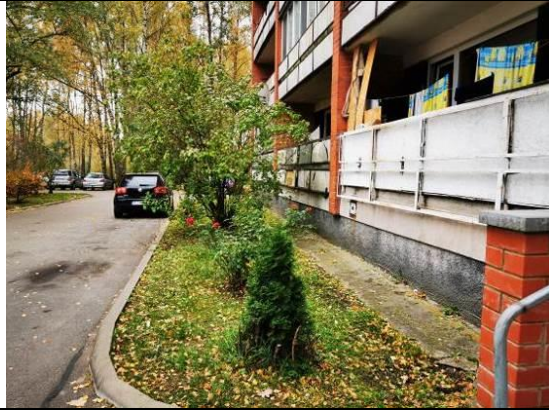
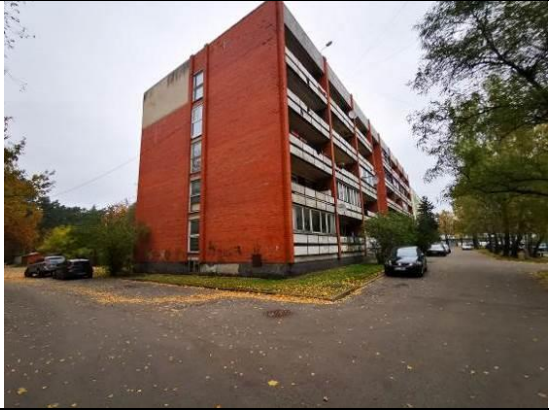
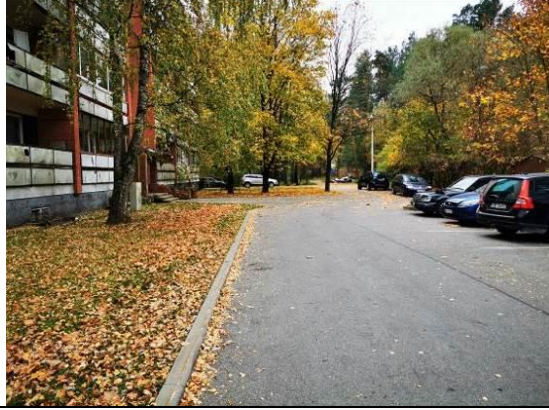
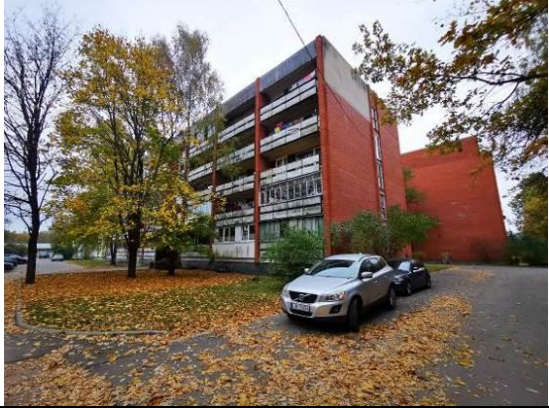
3.1.	Brauktuves, ietves, celiņi un saimniecības laukumi	Tehniskais nolietojums (%) netiek izteikts, jo nav normatīva pamatojuma tā noteikšanai
Ēkas piebraucamais ceļš, iekšpagalma laukumi, gājēju celiņu segums veidots asfaltseguma klājuma. Tehniskais stāvoklis segumam vērtējams kā <b>apmierinošs</b> . Saimniecības laukumi apsekojamai ēkai nav. <b>(1. - 4. att.)</b> .

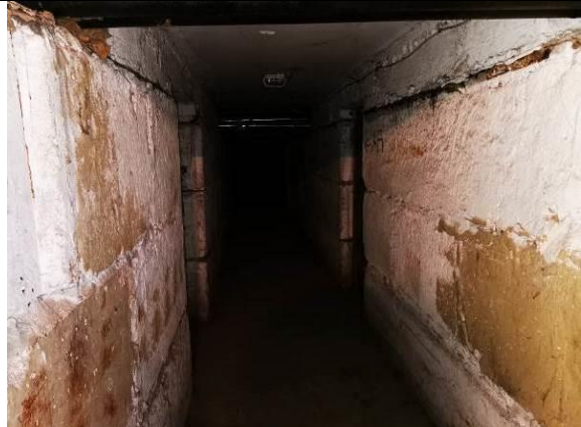
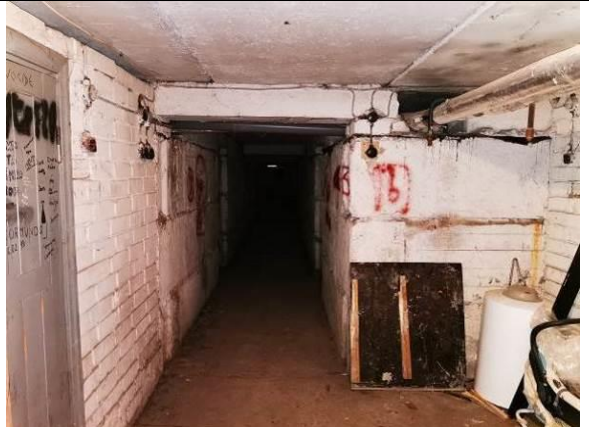
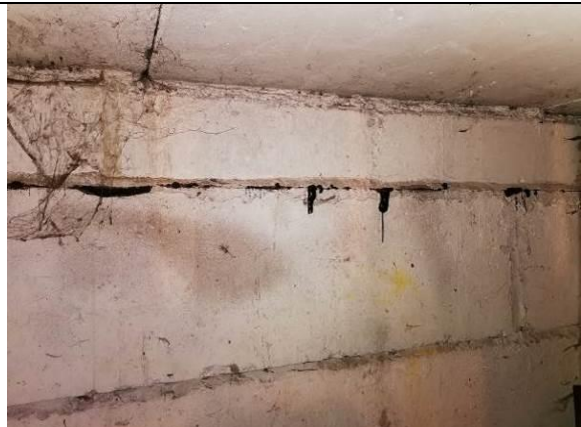
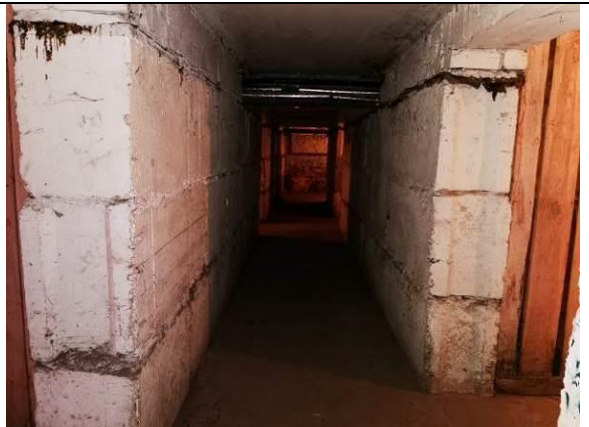
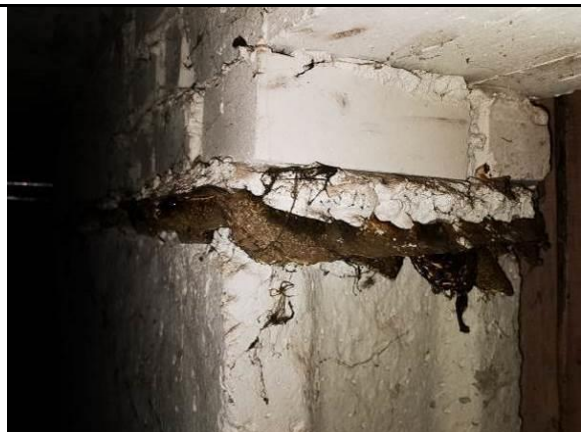
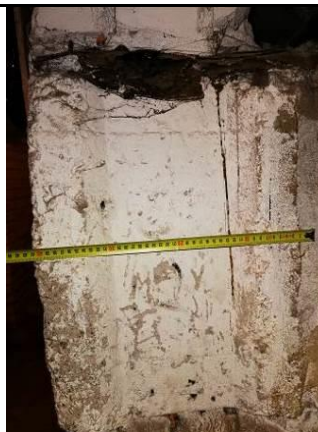
4.1.	Pamati un pamatnes	Tehniskais nolietojums (%) netiek izteikts, jo nav normatīva pamatojuma tā noteikšanai
<p>Ēkas pamati un pamatne netika atsegti, līdz ar to, nav informācijas par pamatu iebūves dziļumu un pamatni.</p> <p>Apsekojot ēku no pagrabstāva puses, tika konstatēts, ka kā pamati kalpo dzelzsbetona bloki <math>b=400\text{mm}</math> (<b>5.-10.att.</b>). Pamatu virszemes daļai ir izveidots apdares slānis, kas vietām ir nodrupis. Pamatu horizontālā hidroizolācija veidota no bitumena mastikas un ruberoīda, par vertikālo hidroizolācijas esamību netika iegūti pierādījumi.</p> <p>Apsekojot pamatu konstrukciju no ārpuses, tika konstatēti nebūtiski vizuāli defekti (apsūbējums u.tml.). Cokolā tika konstatētas ventilācijas lūkas, kas paredzētas pagraba vēdināšanai. <u>Lielākā daļa no šīm lūkām ir aiztaisītas.</u> (<b>5.-12.att.</b>).</p>

Pamatu horizontālā hidroizolācija veidota no bitumena mastikas un ruberoīda, par vertikālo hidroizolācijas esamību netika iegūti pierādījumi **(7.-10. att.)**.

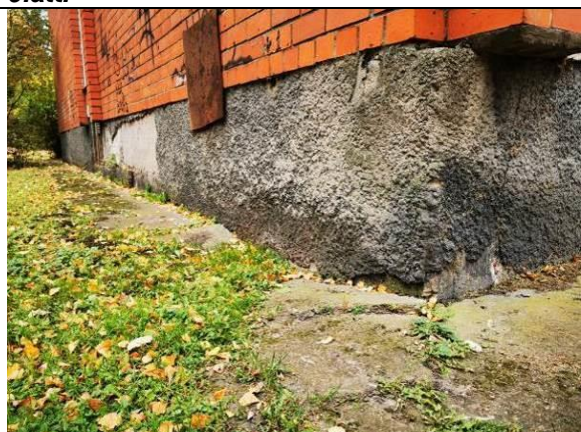
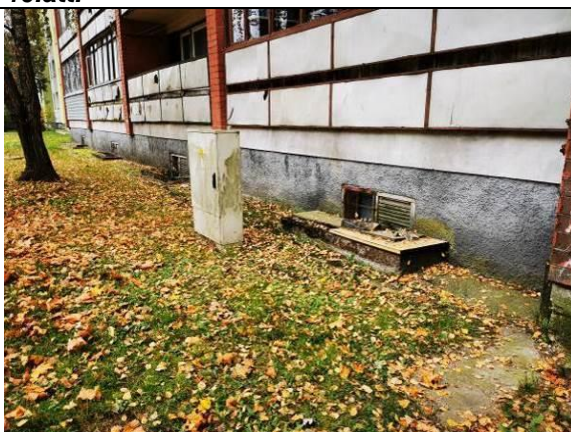
Apkārt ēkai ir saglabājusies sākotnējā betona apmale, kas ir nosēdusies, atdalījusies no pamatiem un ieaugusi zemē, rezultātā, pamatu konstrukcija pastiprināti tiek pakļauta mitruma iedarbībai (lietus, sniegs). Drenāžas sistēma netika konstatēta. Paaugstināta grunts mitruma rezultātā var notikt grunts caursalšana, pamatu deformācijas.

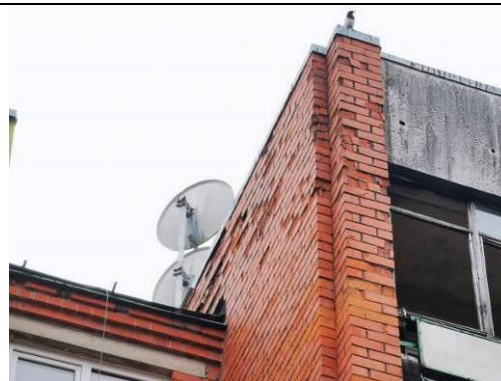
14.att.

#### 4.2. Nesošās sienas, ailu sijas un pārsedes

Ēkas ārsienām apdare nav izveidota. Ķieģeļu mūra pilastriem augšējos stāvos ir redzami izdrupumi (**1.-4.,14.att.**). Ugunsgrēkā cietušo lodžiju sienas ir apkvēpušas (**15.-20.att.**).

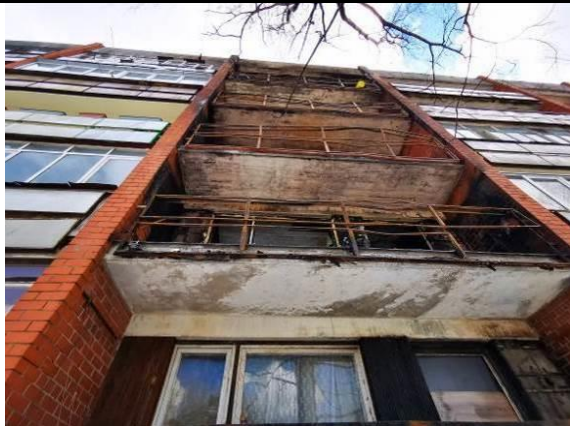
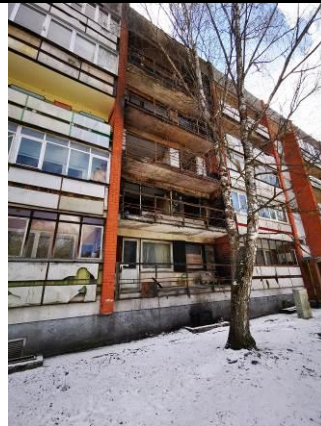
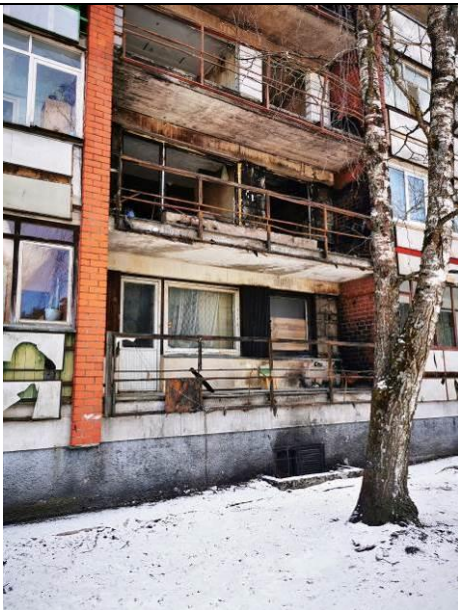
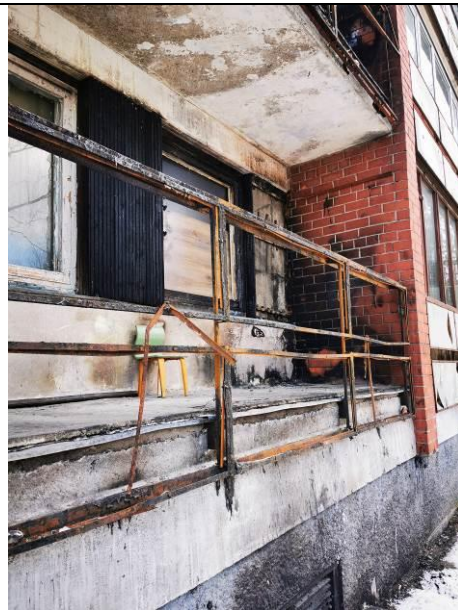
27.februārī 2022.gadā bija izcēlies ugunsgrēks vienā no ēkas vidējām sekcijām, rezultātā no ugunsgrēka cieta četri dzīvokļi no 2.stāva līdz 5.stāvam un izdega piecas lodžijas no 1.stāva līdz 5.stāvam **(15.-20.att.)**.

Lodžiju metāla konstrukcijas margas karstuma ietekmē ir ieguvušas paliekošas deformācijas (plastiska jeb neatgriezeniskā deformācija), **(15.-18. att.)**.

Dzīvokļiem Nr.9,37,51,65 ir apdeguši lodžiju koka logi un durvis, izkrituši stikli. Bojātas iepriekšminēto dzīvokļu durvis un durvju slēdzenes **(17.-18. att.)**. Daļēji bojāta dzīvokļu elektroinstalācija.

Kā lodžiju ekrāni kalpo metāla konstrukcijas margas un dažādiem ekrāniem (skārda, bitumena). Ugunsgrēkā cietušās margas ir ieguvušas paliekošas deformācijas un tās ir neapmierinošā tehniskā stāvoklī, (1.-4.,15.-18.,37.-40. att.).

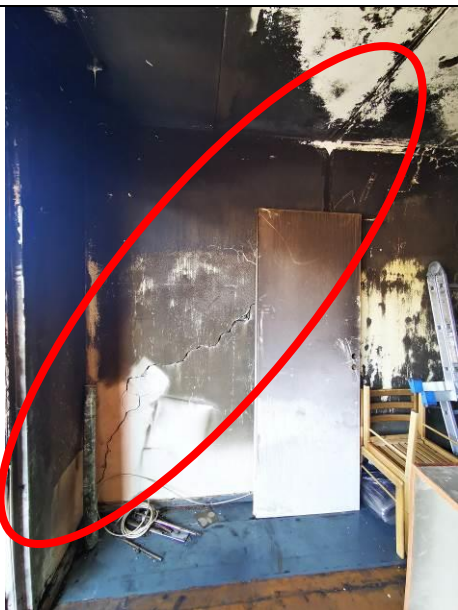
19.att. Plaisa ķieģeļu mūra šķērssienā 5.stāva dzīvoklī

Dzīvokļu (t.sk., kāpņu telpu) ķieģeļu mūra un vieglbetona paneļu sienas ugunsgrēka rezultātā ir cietušas virspusēji – apkvēpis virsējais aizsargslānis (apmetums vai betons) **(19. att.)**.

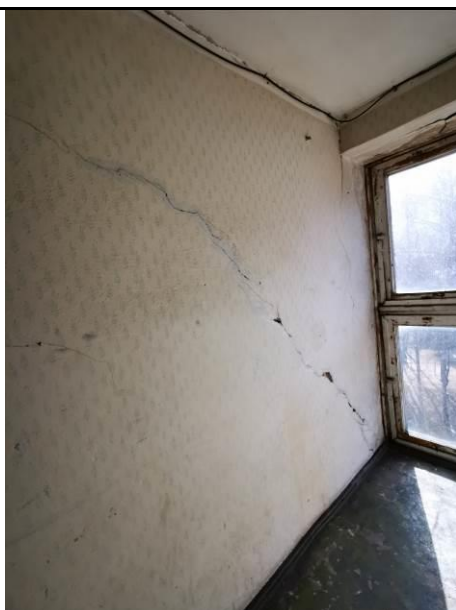
**21.att. Plaisa ķieģeļu mūra šķērssienā (gaitenī pie gala ārsienas)**

Dzīvokļu (4.-5.stāvā) un kāpņu telpu (3.-5.stāvā) keramikas ķieģeļu mūra šķērssienās tika konstatētas diagonāla rakstura plaisas, kuras (pēc iedzīvotāju liecībām) ir jau ļoti sen **(21.-26. att.)**. Gaitenju galos tikai 5.stāvā (pie gala sienas) tika konstatētas plaisas ķieģeļu mūra šķērssienās **(21., 24. att.)**. Ieteicams veikt plaisu monitoring (vismaz 6 mēneši), lai izprastu tās attīstību (vai tā progresē vai nē).

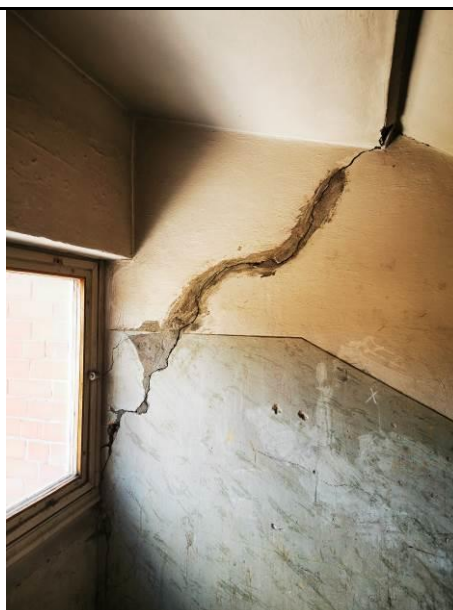
**22.att. Plaisa ķieģeļu mūra šķērssienā (centrālā kāpņu telpā)**

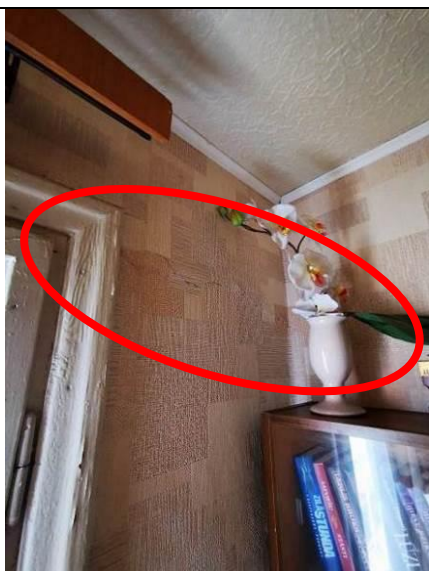
**22.att. Plaisa ķieģeļu mūra šķērssienā (5.stāva dzīvoklī pie gala ārsienas)**

Kopumā tika konstatētas būtiskas plaisas dzīvokļu un kāpņu telpu ķieģeļu mūra šķērssienās, līdz ar to, nesošo sienu tehniskais stāvoklis vērtējams kā **neapmierinošs** un **neatbilstošs** *Būvniecības likuma 9.pantam "Būtiskās būvei izvirzāmās prasības" 1.apakšpunkta (mehāniskā stiprība un stabilitāte), prasībām*.

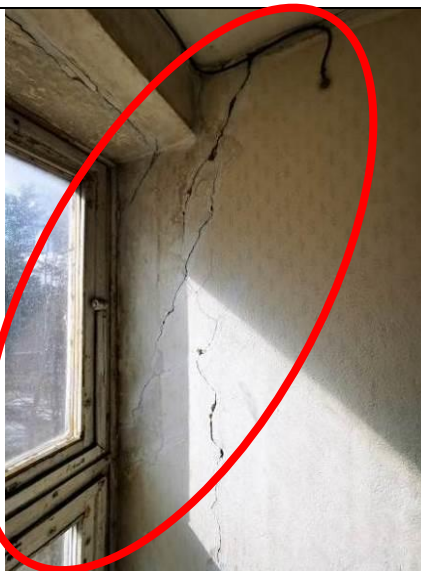
**24.att. Plaisa ķieģeļu mūra šķērssienā (gaitenī pie gala ārsienas)**

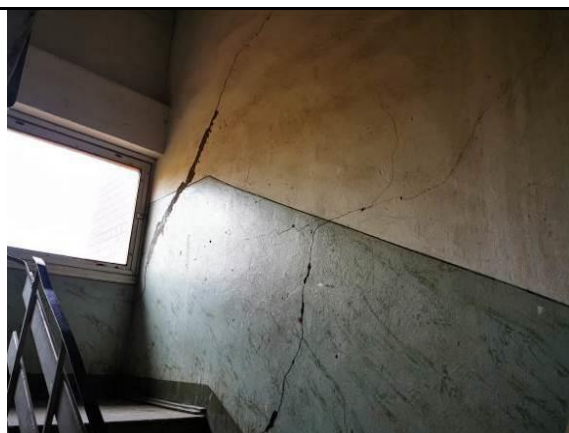
**25.att.** Plaisa ķieģeļu mūra šķērssienā (centrālā kāpņu telpā)

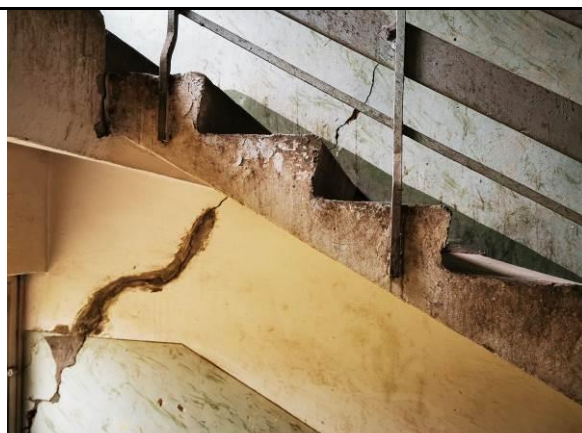
**26.att.** Plaisa ķieģeļu mūra šķērssienā (centrālā kāpņu telpā)

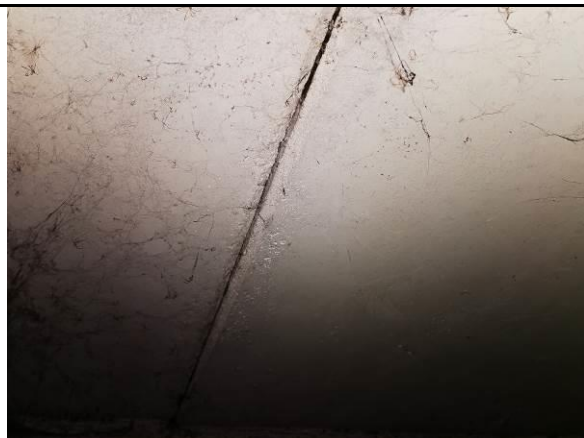
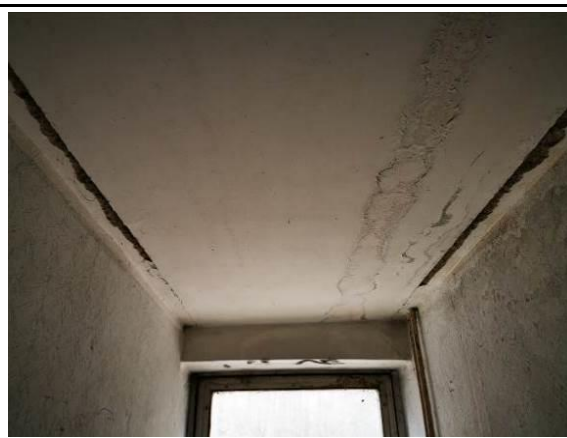
Pagraba, starpstāvu un augšējais pārsegums (virs 5.stāva) ir veidots no dzelzsbetona paneļiem,  $b=220\text{mm}$  **(5.-8.,27.-28. att.)**. Vietām starppaneļu šuvju pildījums ir izkritis.

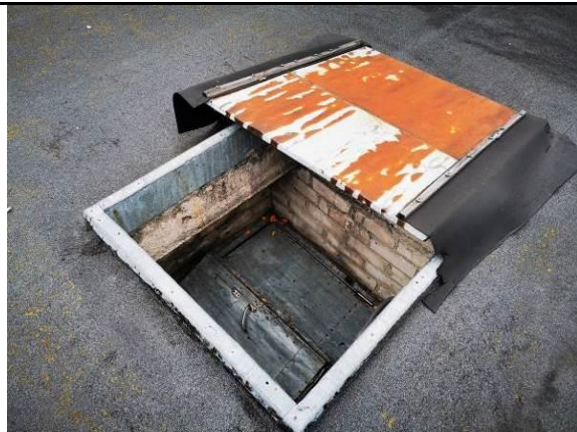
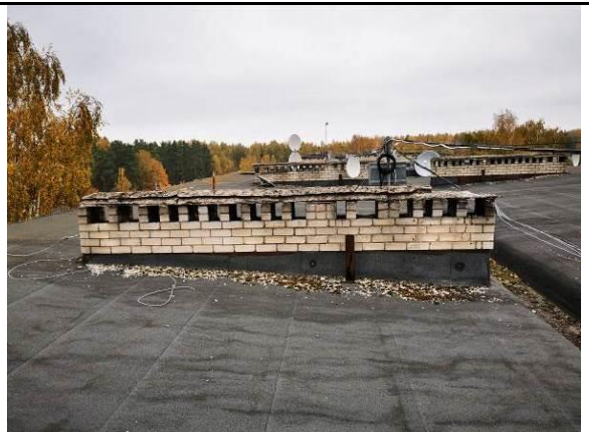
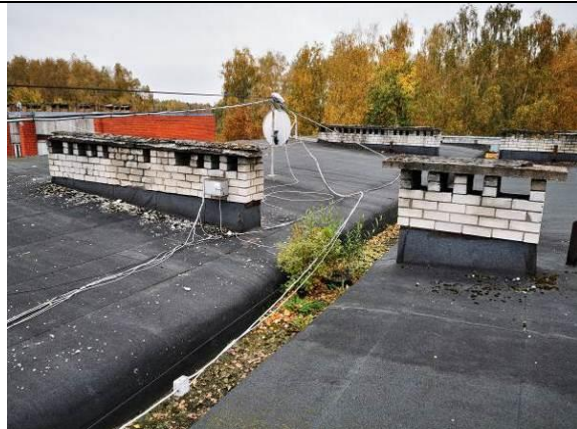
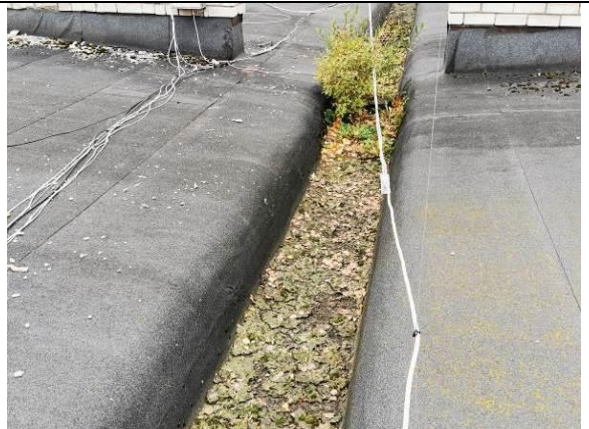
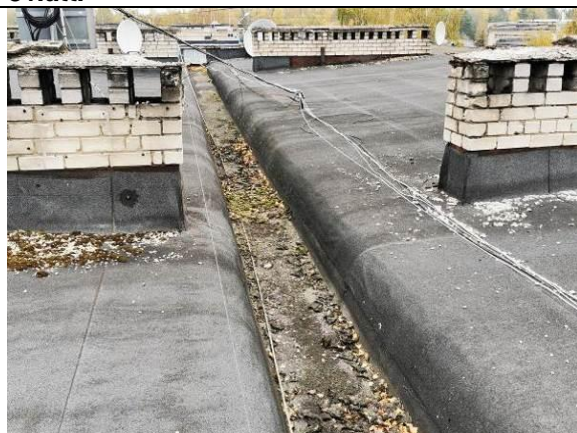
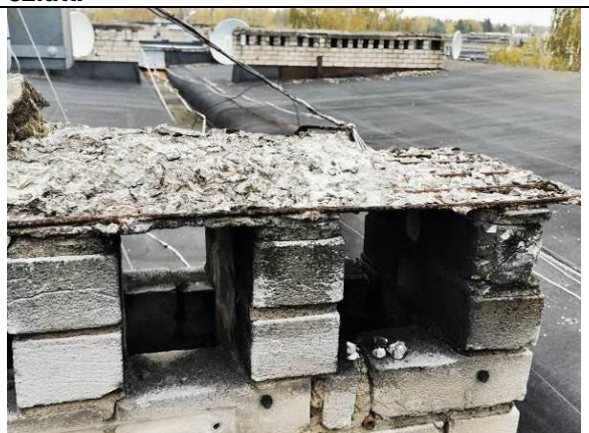
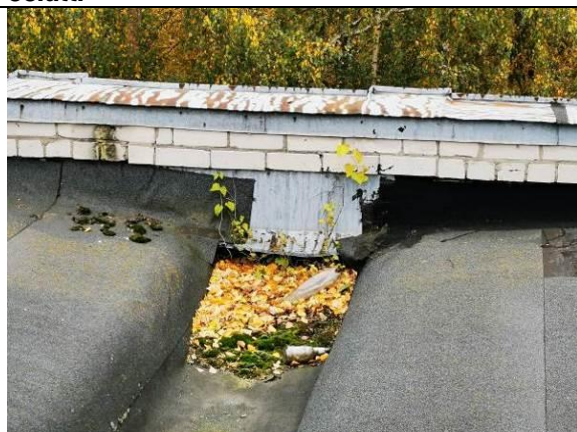
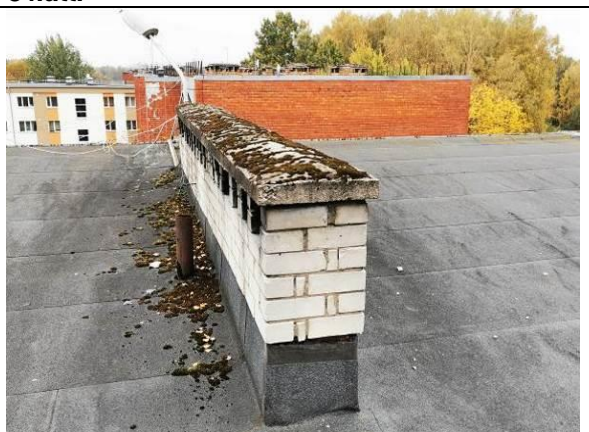
Kā jumta segums kalpo bitumena ruļļveida klājums (**29.-36. att.**). Tehniskais stāvoklis **apmierinošs**.

Kopumā lietussūdens noteksisstēmas tehniskais stāvoklis ir **apmierinošs** (**31.-35.att.**).

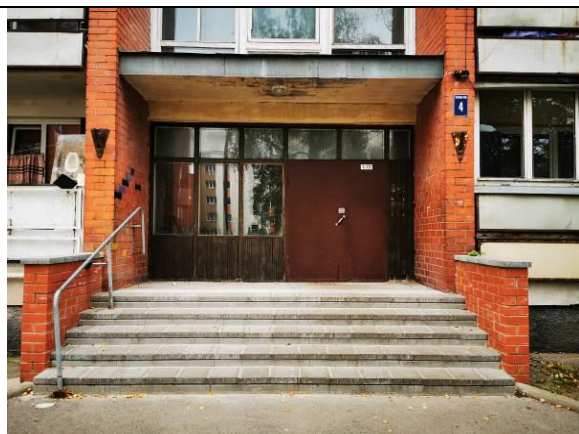
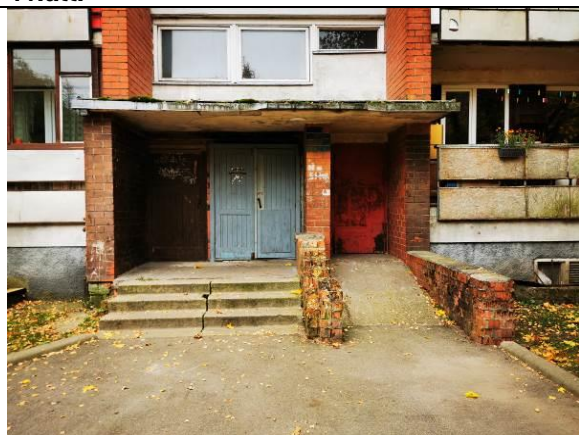
Abās garenfasādēs pirms ieejas vienīgajā kāpņu telpā ir izbūvēti jumtiņi – dzelzsbetona konstrukcijas plātne, kura balstās uz ķieģeļu mūra nesošajām šķērssienām. Mitruma un sala ietekmē, jumtiņi lokāli ir bojāti (redzami mitruma notecējumi, izdrupumi, atšķelumi). Jumtiņiem skārda apmale vietām ir bojāta. Tehniskais stāvoklis kopumā vērtējams kā **apmierinošs (41.-44.att.).**

Pirms visām ieejām ēkā kā lievenis kalpo sabetonējums. Vizuāli redzami nebūtiski defekti. Pirms komercelpas kā lieveņa klājums kalpo flīzes. Kopumā tehniskais stāvoklis lieveņiem vērtējams kā **apmierinošs (41.,43.,45.-46.att.).**

Pirms ieejas kāpņu telpā ir izveidoti betona pakāpieni ar kieģeļu mūra margām, kuras ZR fasādē ir ļoti bojātas (redzami izdrupumi) laikapstākļu ietekmē (41.,43.att.).

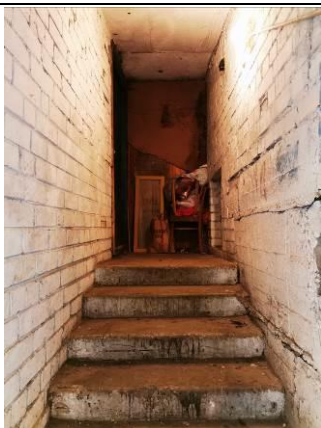
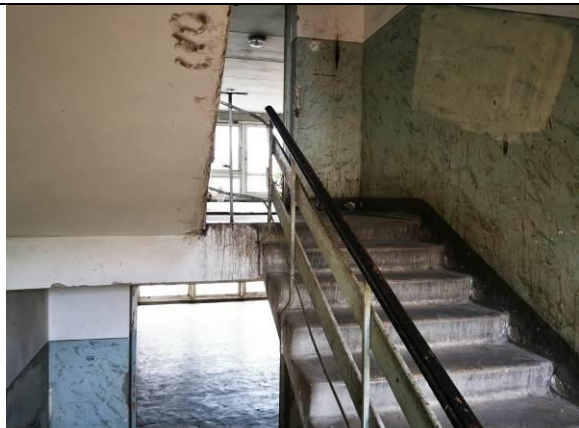
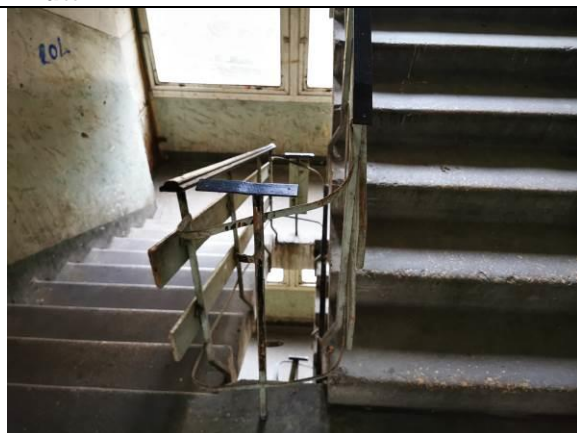
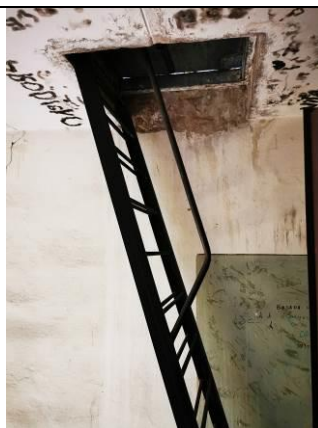
Ēkas kāpņu telpā kāpnes veidotas no saliekamā dzelzsbetona konstrukcijas laidim un laukumiņiem. Kāpņu margas – metāla konstrukcijas. Uz jumtu var nokļūt no kāpņu telpas pa metāla konstrukcijas kāpnēm **(47.-50.att.)**.

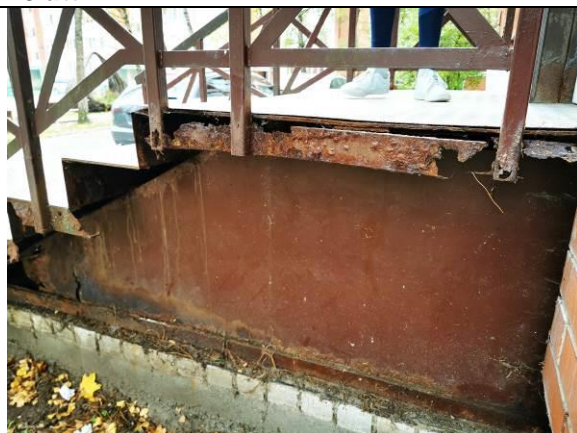
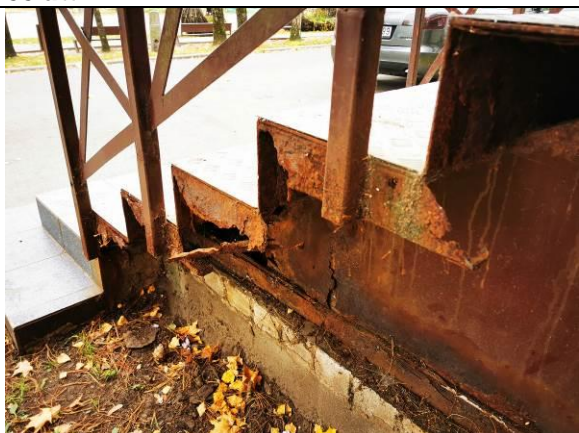
Pirms ieejas komercā telpā ir izveidotas metāla konstrukcijas kāpnes ar metāla margām, visa konstrukcija laikapstākļu ietekmē ir ļoti nokorodējusi **(51.-52.att.)**.

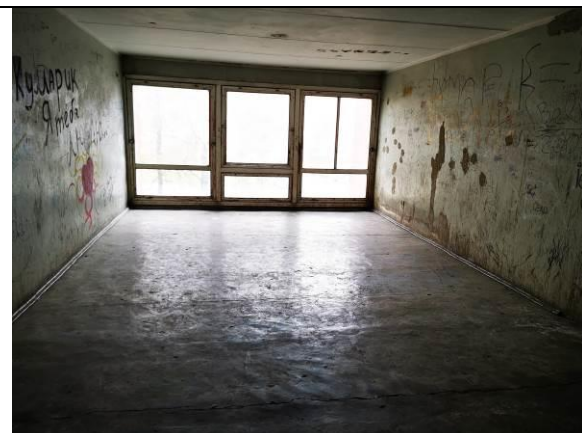
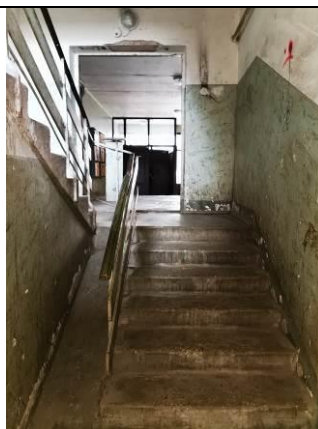
Kāpņu telpās saglabāties sākotnējais apdares slānis, kas ir novecojis, daudzviet bojāts. Pagrabstāvā sienām apdares slānis nav izveidots. Kāpņu telpas apdares tehniskais stāvoklis vērtājams kā **neapmierinošs un neatbilstošs** "Būvniecības likuma" 9.panta, 3.apakšpunkta (higiēna, nekaitīgums un vides aizsardzība) prasībām (**53.-54.att.**).

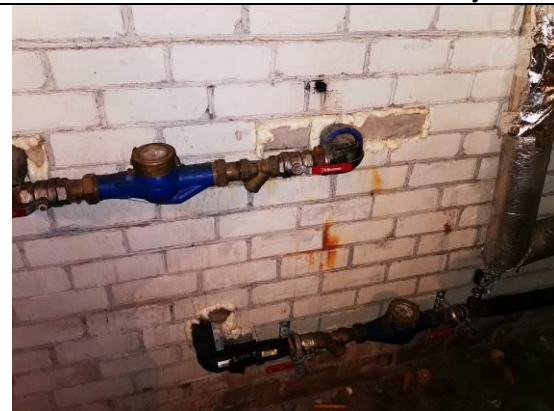
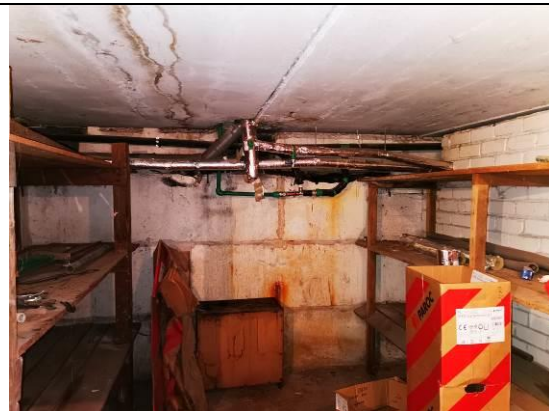
Aukstā ūdens ievads atrodas ēkas pagrabstāvā. Ir uzstādīts aukstā ūdens skaitītājs (uzskaita patērētos m<sup>3</sup>). Cauruļvadi izolēti ar pretkondensāta izolāciju (polietilēna). Aukstā ūdens sistēma pagrabstāvā (gan guļvadi, gan stāvvadi) ir pilnībā pārbūvēta – sākotnējie cauruļvadi nomainīti pret PVC tipa daudzslāņu cauruļvadiem, ventiļi - tērauda. Aukstā ūdens, tehniskais stāvoklis vērtējams kā **apmierinošs, (55.-56.att.)**.

Vietām tika konstatētas neaizdarinātas un nenoblīvētas atveres pagraba pārsegumos, inženierkomunikāciju šķērsošanas vietās, bet vietās, kur tas ir darīts – ir izmantoti neatbilstoši materiāli (**56.-57.att.**).

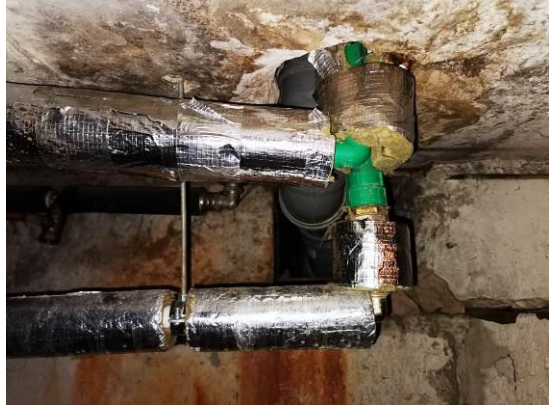
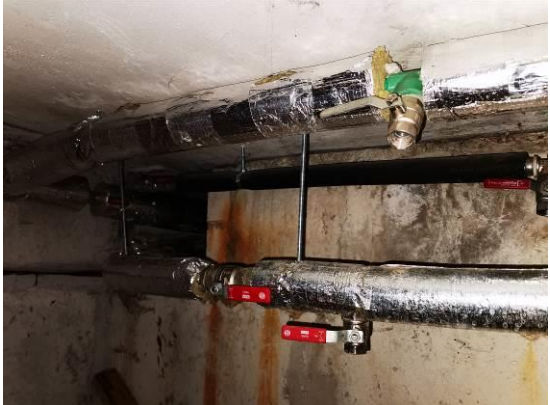
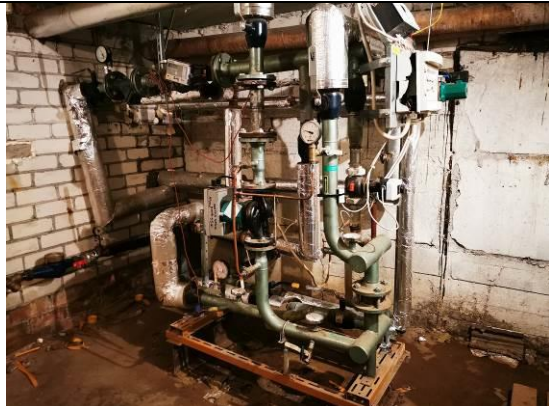
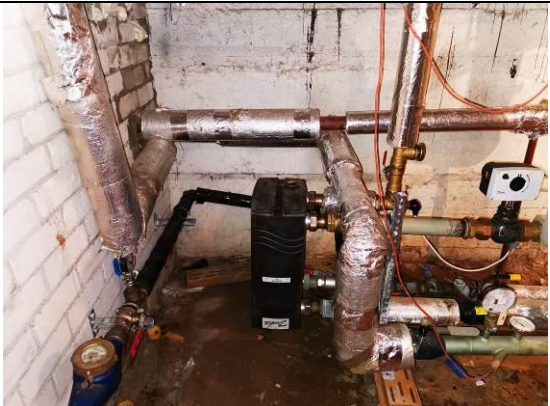
5.4.	apkures sistēma, tās cauruļvadi, stāvvadi, ventiļi, cauruļvadu izolācija, apkures katli, siltummaiņi, mēraparāti, automātika un citi elementi	
<p>Ēkas pagrabstāvā ir izbūvēts siltummezgls ar vienu siltummaini (karstā ūdens sagatavošanai). Uzstādīts siltumenerģijas skaitītājs. Apkures sistēmas cauruļvadi pagrabstāvā daudzviet ir nomainīti pret jauniem ar jaunu izolācijas čaulu.</p> <p>Tehniskais stāvoklis kopumā ir <b>apmierinošs (57.-60.att.)</b>.</p>
