Tehniskās apsekošanas atzinums

Daudzdzīvokļu dzīvojamā ēka
Jelgavas iela 28, Olaine., Olaines nov.
Kadastra apzīmējums: 8009 004 2110 001

AS "Olaines ūdens un siltums"

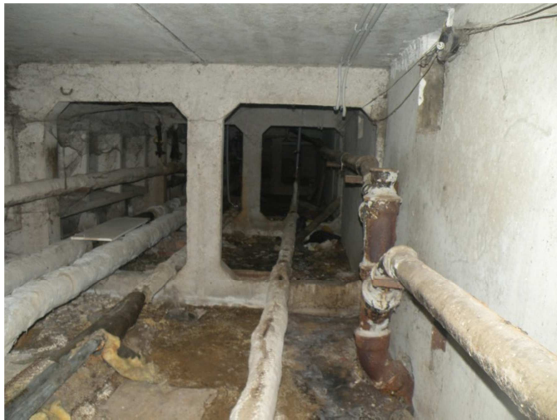
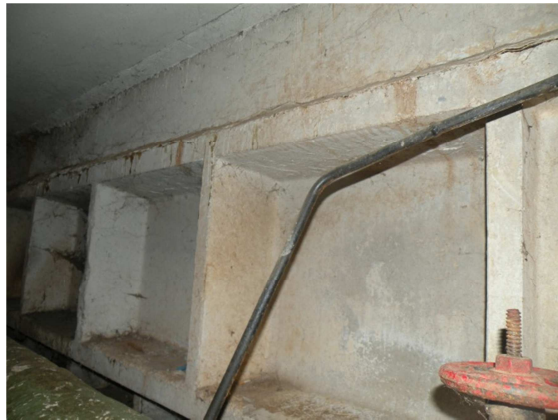
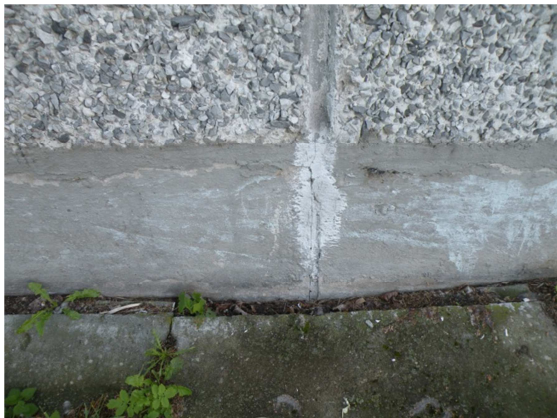
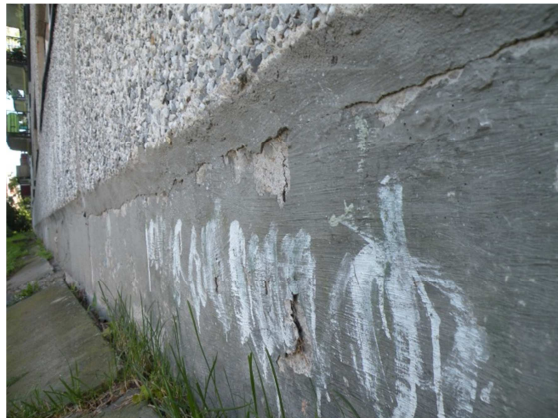
3.1.	Pamati un pamatne	30%
<p><i>Pamatu veids, to iedziļinājums, izmantotie materiāli, to stiprība, hidroizolācija, drenāža, būves aizsargapmales, ārsienu aizsardzība pret mitrumu.</i></p> <p><i>Grunsgabala ģeomorfoloģiskais raksturojums; ģeodēziskais atskaites punkts (sienas vai grunts repers, marka, poligonometrijas punkts) absolūto augstuma atzīmju noteikšanai. Zemes virsas absolūto atzīmju robežas izpēte teritorijā. Veiktie lauka un kamerālie ģeotehniskās izpētes darbi un palīgdarbi: izstrādes, līmetņošana, laboratorijas analīze, to apjomi. Nogulumu veidi grunšu izpētes areālā, gruntis, kas veido ēkas pamatni, to aplēses pretestība</i></p> <p>Ēkas nesošie pamati ir veidoti zem perpendikulārajām sienām kā dzelzsbetona lielpaneļi, režģi. Garnevirzienā pamatu norobežojošo daļu veido pašnesošie ribotie paneļi. Virs pamata paneļiem izveidots izlīdzinošais javas slānis uz kura balstās pārseguma plātnes. Cokola aizsardzībai pret mitrumu un citām ārējām iedarbībām nekādi papildus pasākumi nav fiksēti, ir izveidots plāns dekoratīvais izlīdzinošais apmetums, kas ir daudzviet bojāts, atdalījies no pamatnes un nepilda atbilstošu aizsardzību. Virspamata zonā dažviet ir novērojamas nelieli plaisu atvērumi, kas radušies pamatu bloku montāžas šuvju vietās. Ārējās aizsargkārtas un šuvju bojājumi veidojušies nokrišņu un ārējo apstākļu iedarbībā. Apsekojot pamatus no pagraba iekšpuses netika fiksēti būtiski bojājumi vai plaisu atvērumi. Dažviet dzelzsbetona pamatu paneļiem ir novērojams neaizsargāts metāla stiegrojums, kas izraisa to korodēšanu. Nepieciešams stiegrojumu apstrādāt ar pretkorozijas līdzekli un izveidot no jauna betona aizsargkārtu. Tā kā netiek konstatētas plaisas, kuras radītu aizdomas par to patstāvīgu progresēšanu, to esamība esošajā apmērā nerada būtiskus draudus pamatu nestspējai. Tā kā pamati veidoti no dzelzsbetona pamatu blokiem un, jo īpaši, pašnesošie ribotie paneļi ar biezumu ~5 cm, to siltumtehniskās īpašības ir ļoti vājas. Pamatos veidojas būtiski siltuma zudumi.</p>

Kopumā pamatu tehnisko stāvokli var vērtēt kā apmierinošu, nekādi būtiski, nestspējas samazinoši defekti nav novērojami, bet ieteicams atjaunot ārējo apdari nodrošinot mitruma barjeru, lai novērstu pamatu intensīvāku tehniskās stāvokļa pasliktināšanos. Pagrabu sienas un pamata novietojums ir stabils. Veicot atjaunošanas darbus, ieteicams no ārpuses siltināt virspamata cokola daļu un ieteicams 1m zem grunts līmeņa. Pamatu siltināšana ir nepieciešama, lai konstrukcija atbilstu spēkā esošām siltumtehnikām prasībām. Nepieciešams izveidot vertikālo hidroizolāciju un/vai telpisko ģeomembrānu, lai aizsargātu pamatu no ārējo mitruma ietekmes.

Cokola daļā ir izvietotas ventilācijas ailes. Esošie pamata aiļu aizpildījumi, metāla restes, ir būtiski nolietojušās, dažviet restes ir izlauztas. Nepieciešams uzstādīt jaunas, stingras ventilācijas restes cokola ailēs.

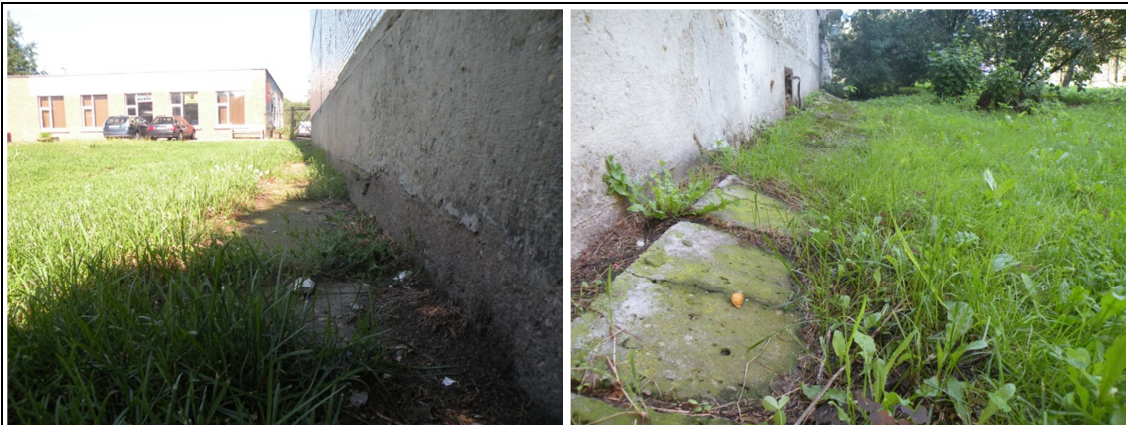
Ēku cokola aizsargapmale grunts nestabilitātes, nokrišņu un lietus ūdens novadīšanas dēļ daudzviet ir būtiski deformējusies. Pēc nomales izbūves grunts ir nosēdusies un nomale ir iegrimusi atdaloties no cokola. Lielāki betona lietus nomales deformācijas novērojamas ēkas aizmugurējā daļā. Bojāta aizsargapmale neveic pilnvērtīgi pamatu aizsardzību no ārējiem nokrišņiem. Apmales kopējais stāvoklis ir neapmierinošs. Nepieciešams izveidot no jauna cokola lietus novadīšanas nomali visā garumā.

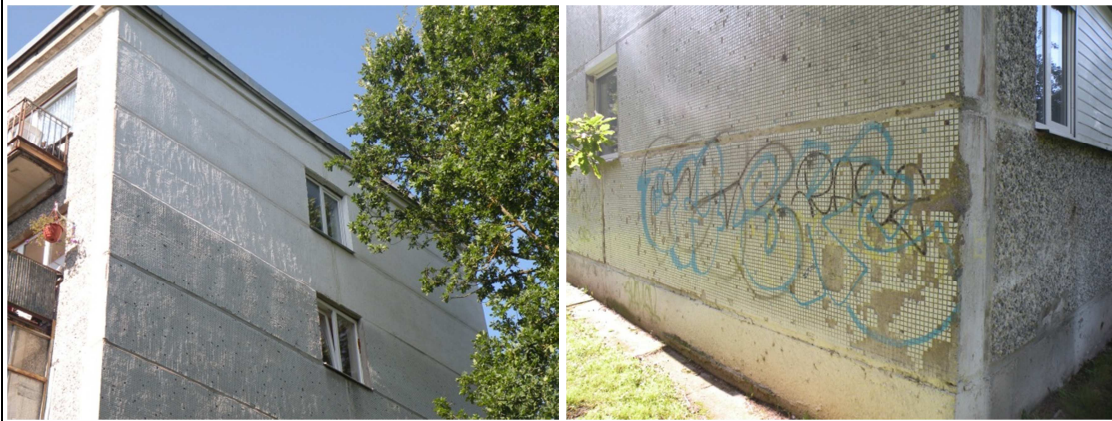
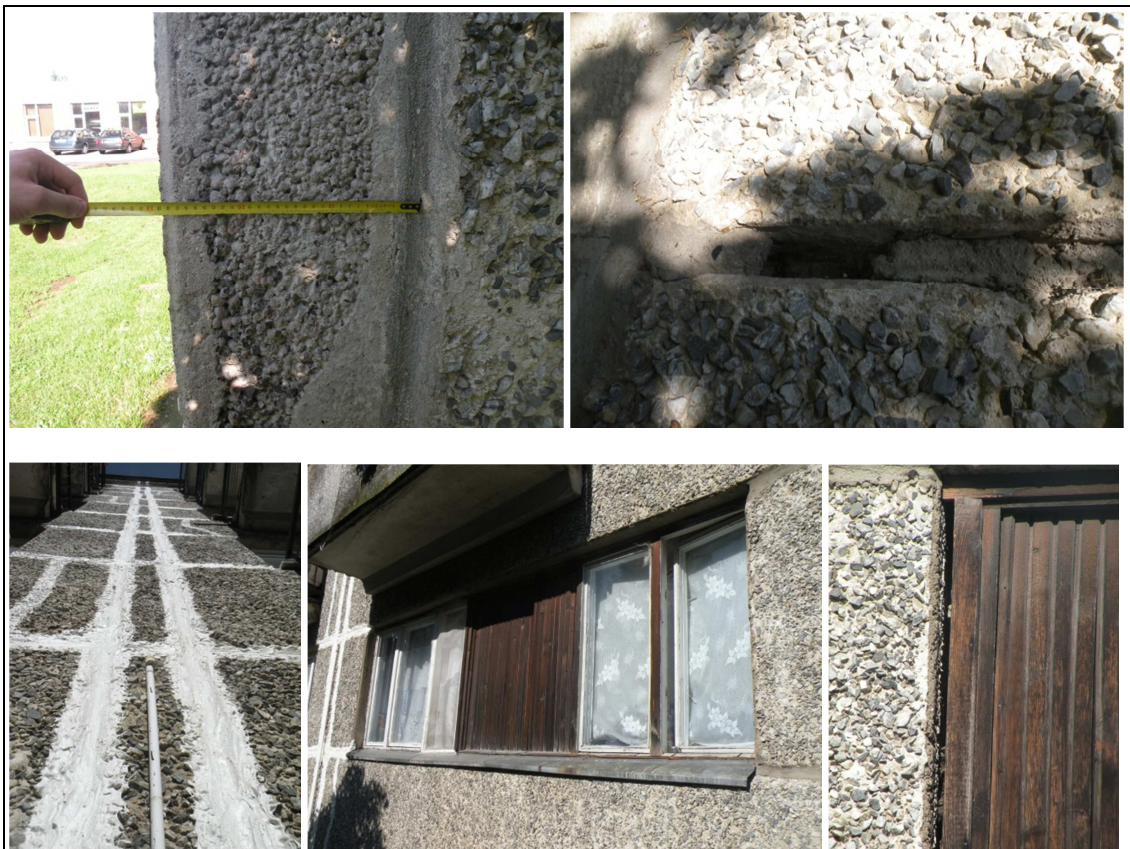
Kopējais nesošo sienas tehniskais stāvoklis ir apmierinošs un nodrošina stabili nestspēju, bet ārsienas bojājumu dēļ un termiskās pretestības neatbilstības ietekmē sienās krājas mitrums, kas pasliktina materiāla īpašības, siltumizolētspēju un telpu mikroklimatu. Neatbilstoša mikroklimata ietekmē dzīvokļos var veidoties pelējums. Pareizais risinājums, lai uzlabotu sienas siltumnoturību, samazinātu ārējās iedarbības, nodrošinātu ergonomisku ekspluatāciju un atbilstību būvnormatīviem ir visu sienu siltināšana no ārpuses. Sienas siltināšana no ārpuses uzlabos sienas ilgmūžību un vizuālo izskatu. Obligāti nepieciešams veikt starpaneļu šuvju atjaunošanu ar blīvējošu mastiku, arī gadījumā ja tiek veikti fasādes siltināšanas darbi. Nepieciešams veikt starplogu koka karkasu uzlabošanu, izveidojot atbilstošu siltinājumu un apdari.

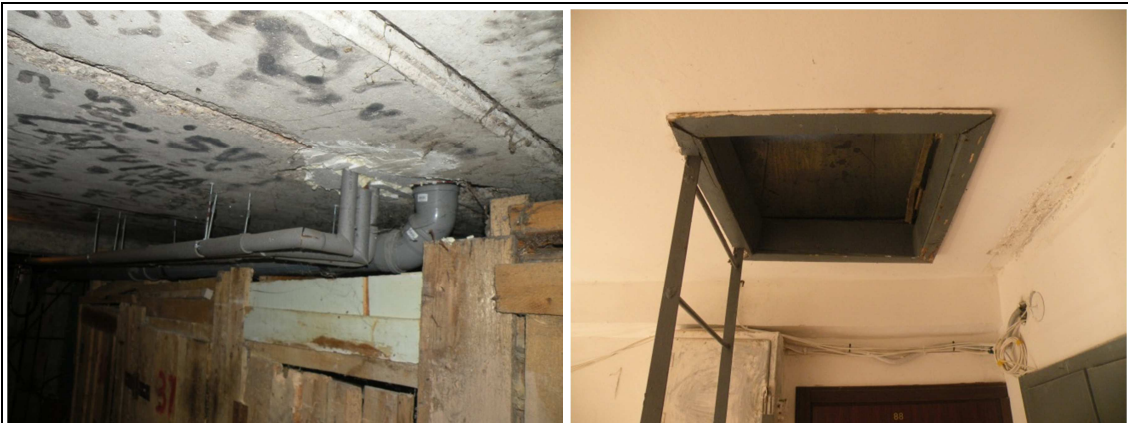
3.5.	Pagraba, starpstāvu, bēniņu pārsegumi	30%
<p><i>Pagraba, starpstāvu un bēniņu pārsegumu aplēses shēmas, konstrukcija un materiāls. Nesošo elementu biezums vai šķērsgriezums. Konstatētās deformācijas, bojājumi un to iespējamie cēloņi. Plaisu atvērumu mērījumu dati. Pagaidu pastiprinājumi, atslogojošās konstrukcijas. Betona stiprība. Metāla konstrukciju un stiegrojuma korozija. Koka ēdes (mājas piepes) un koksngraužu bojājumi. Kontrolzondēšanas un atsegšanas rezultāti. Nestspējas pārbaudes aplēšu rezultāti. Skaņas izolācija</i></p>		
<p>Ēkas pārsegumi ir veidoti no saliekamo dzelzsbetona dobjajām pārseguma plātnēm, kas balstās uz nesošajām sienām un pamatiem. Starpstāva pārseguma tehniskais stāvoklis ir vērtējams kā apmierinošs. Kā defektu var uzskatīt neprecīzo atsevišķo pārseguma plātņu montāžu, dēļ kā plātnes vertikālā un horizontālā virzienā ir nobīde.</p> <p>Pagraba un piektā stāva pārsegums ir siltināts ar keramzīta/izdedžu un betona slāni, kas nenodrošina atbilstošu siltumnoturību un rada siltuma zudumus ēkas pirmajā stāvā un galvenokārt pēdējā stāvā. Paneļu savienojuma vietas nav aizpildītas, kas izraisa pastiprinātus siltuma zudumus. Dažviet pagrabā ir novērojama stiegrojuma betona aizsargkārtas nodrupšana un tā rezultātā stiegrojums sāk intensīvāk korodēt.</p> <p>Pagraba daļā pārseguma paneļiem jāattīra atklātais metāla stiegrojums, tas jāapstrādā ar pretkorozijas pārklājumu un jāatjauno betona aizsargkārtā. Paneļu savienojuma šuves jāaizpilda. Lai ierobežotu siltuma zudumus pirmajā stāvā uz pagrabu zonu, nepieciešams pārsegumu siltināt, izveidojot siltinājumu no apakšas. Pēdējā stāva pārsegumu, lai samazinātu siltuma zudumus ēkai, nepieciešams no augšpuses papildus siltināt ar efektīvu siltumizolācijas materiālu.</p> <p>Pēdējā stāva pārsegumā izveidota koka lūka. Koka lūka nenodrošina nepieciešamo siltumnoturību un nepieciešams nomainīt uz atbilstošu, siltinātu lūku.</p>

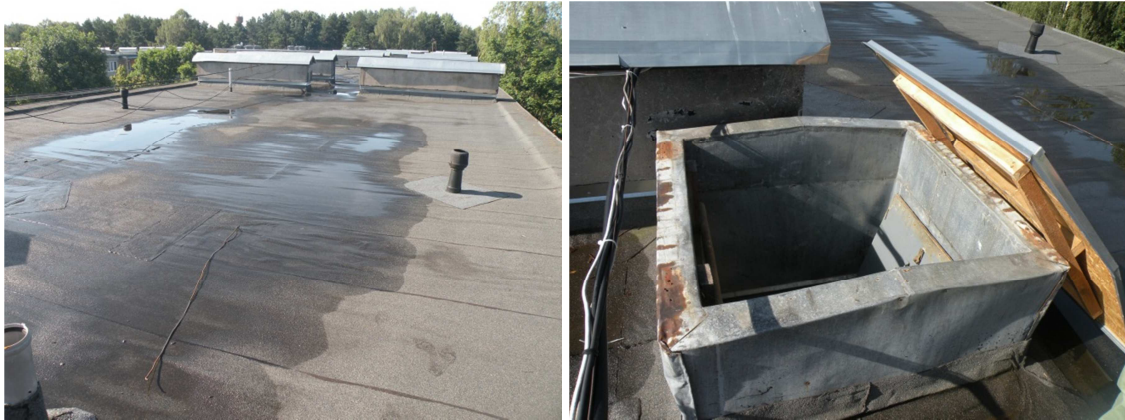
Jumta lūka ir koka konstrukcijas ar skārda apšuvumu. Lūka nodrošina nokrišņu aizsardzību.

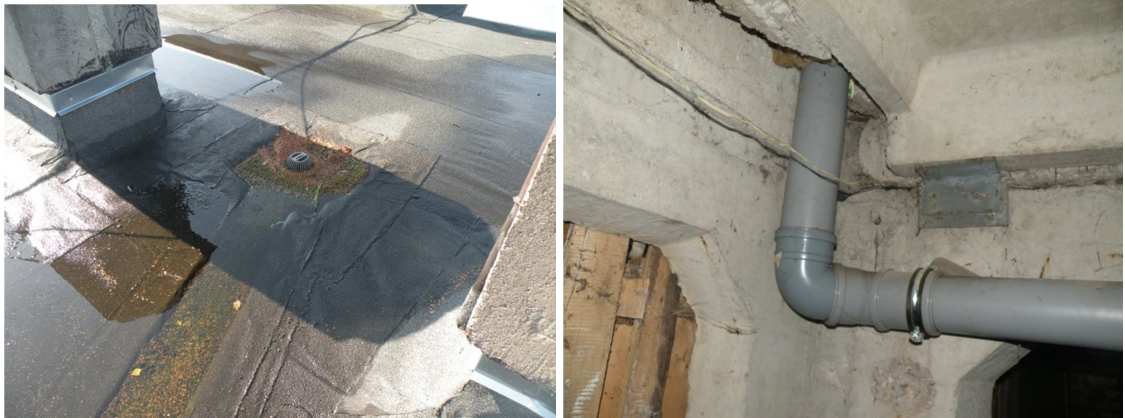
Jumtam izveidota iekšējā lietus ūdens notek sistēma ēkas centrālajā daļā. Jumta daļā izveidoti lietus ūdens savācēji, daļai izveidotas grūžu aizturošās restītes, daļai tādu nav. Redzams ka uz jumta krājs ūdens, daļēji tas saistīts ar to, ka nav pilnvērtīgi veikta jumta tīrīšana un lietus savācēji daļēji ir aizsērējuši. Stāvvadi izvietoti ēkas katrā kāpņutelpā ar pieeju no tām. Notekcauruļu sistēmas ir daļēji veca čuguns un lielākā daļa jaunu mezglu, kas ir mainīti remonta laikā. Lietus novadsistēmas ir funkcionējoša, bet cauruļu bojātajās vietās rodas sūces, kas negatīvi ietekmē konstrukcijas. Kopējais notekcauruļu tehniskais stāvoklis ir vērtējams kā apmierinošs. Nepieciešams veikt kompleksu cauruļu nomaiņu. Uz jumta nepieciešams atjaunot lietus ūdens savācējus.

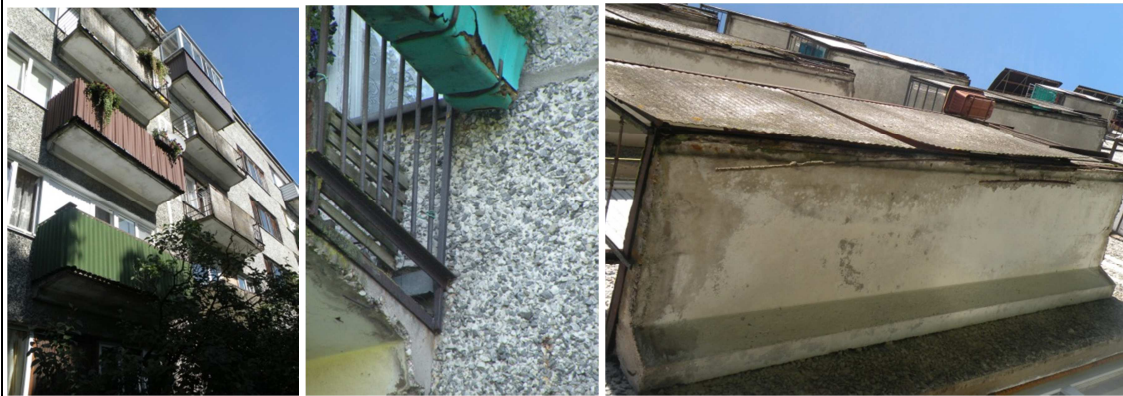
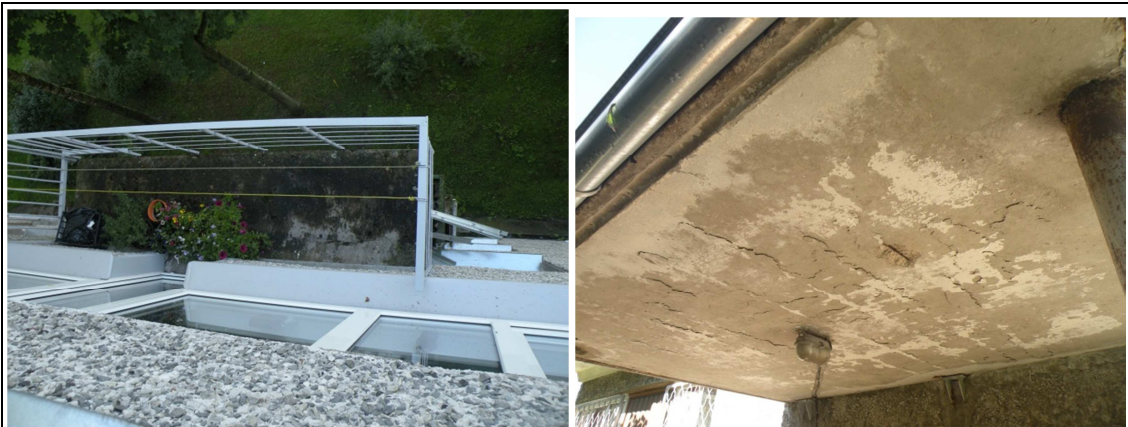
Ēkas balkonu pamatne ir veidots no dzelzsbetona paneļa, kas ar metāla stiprinājumiem piestiprināta pie sienas. Balkona metāla stiprinājumi iespīlēti nesošos paneļu sienās. Neliela daļa balkoni ir aizstiklotas aizsargājot no ārējo nokrišņu iedarbības, bet jāņem vērā ka lodžiju iestiklošana pieļaujama iepriekš veicot to saskaņošanu, kā arī atsevišķu lodžiju iestiklošana sabojā ēkas kopējo estētisko izskatu. Balkonu iestiklošana uz pamatnes konstrukciju palielina slodzi, kas sākotnēji nav paredzēta, un rada nevēlamu slodzi, kas var pārsniegt balkona nestspēju. Arī balkonos novietotas smagas mantas rada negatīvu ietekmi, palielinot slodzi uz balkonu, kas ir nevēlama. Lielākā daļa balkonu paneļi ir patstāvīgi ārējo nokrišņu ietekmē. Eksploatācijas laikā balkonu pamatnes konstrukcija ir daļēji nolietojusies. Pārsegumu paneļu virsmai atsevišķās vietās nav atbilstoša slīpuma ūdens novadīšanai un esošā hidroizolācija nav atbilstoša. Būtiskam nolietojumam pakļauta virsējā izlīdzinošā betona kārtā un skārda lāseņi. Daudzviet ir novērojams betona kārtas nodrupšana panelim, kas pakļauj pārseguma stiegrojumu ārējās atmosfēras iedarbībai, izraisot metāla elementu dziļu korodēšanu. Dažādie bojājumi izraisa paneļu pastiprinātu piesātināšanos ar mitrumu, kas paātrina paneļu nolietošanos. Mitruma iedarbība arī negatīvi ietekmē balkona metāla stiprinājumus pie sienas, kas var intensīvāk korodēt. Balkona paneļa stiprinājuma elementi, kas balkona paneli stiprina pie sienas, netika atsegti un nav iespējams noteikt to stāvokli. Var pieņemt ka eksploatācijas laikā, mitruma ietekmē, ir virspusēji korodējuši. Balkonu paneļu tehniskais stāvoklis ir vērtējams kā nepamierinošs un ir nepieciešams veikt to atjaunošanu, plātņu un to stiprinājumu aizsardzību no nokrišņiem.

Norobežojošās margas ir izveidotas no metāla rāmja konstrukcijas un kā vairogi izmantoti dažādi materiāli. Margu aizpildījums nav vienots visai ēkai. Margu nesošās daļas stāvoklis lielākai daļai ir vērtējams kā apmierinošs un stabils. Dažviet metāla detaļas ir korodējušas un daļēji zaudējušas metāla lietderīgo šķērsgrizumu. Lai nodrošinātu margu ilgstošu stabilitāti nepieciešams veikt visus metāla margu un stiprinājumu bojāto vietu remontu.

Balkoniem nepieciešams veikt remonts, lai droši varētu tos ilgstoši ekspluatēt. Pārseguma bojātajās vietās nepieciešams apstrādāt atklāto stiegrojumu ar pretkorozijas līdzekli. Betona apjomi ir jāattīra līdz stingrai pamatnei un jāatjauno izdrupušie betona apjomi. Balkonu pārseguma virsmai nepieciešams izveidot izlīdzinošu slīpumu ar hidroizolējošu pārklājumu, lai netiktu turpmāk bojāti paneļi un netiktu piesātināti ar mitrumu. Balkona metāla margas konstrukcijas bojātās vietas nepieciešams remontēt, apstrādāt visas metāla daļas ar pretkorozijas pārklājumu un izveidot jaunu, vienotu vairoga aizpildījumu.

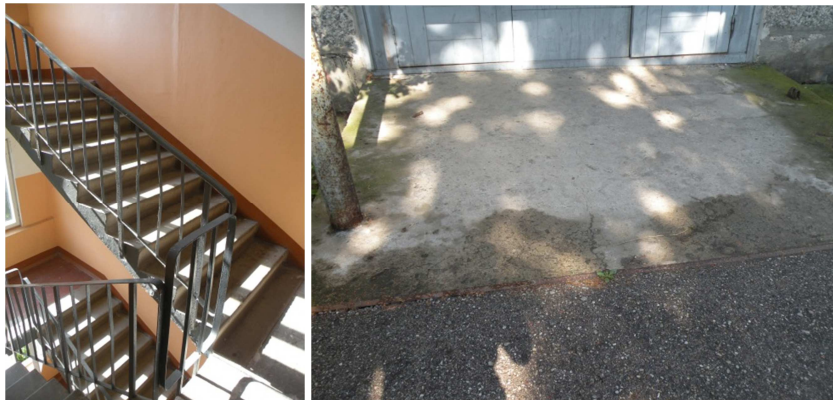
Ārējie podesti, kas izvietotas pie ēku ieejas ir veidotas no dzelzsbetona monolītiem betonējumiem. Dažviet betona apjomā ir novērojamas plaisa, betona nodrupumi, bet

kopējais podestu un kāpņu stāvoklis vērtējams kā apmierinošs. Nepieciešams atjaunot konstrukcijas bojājumus un ieteicams izveidot atbilstošu apdari betona aizsargāšanai.

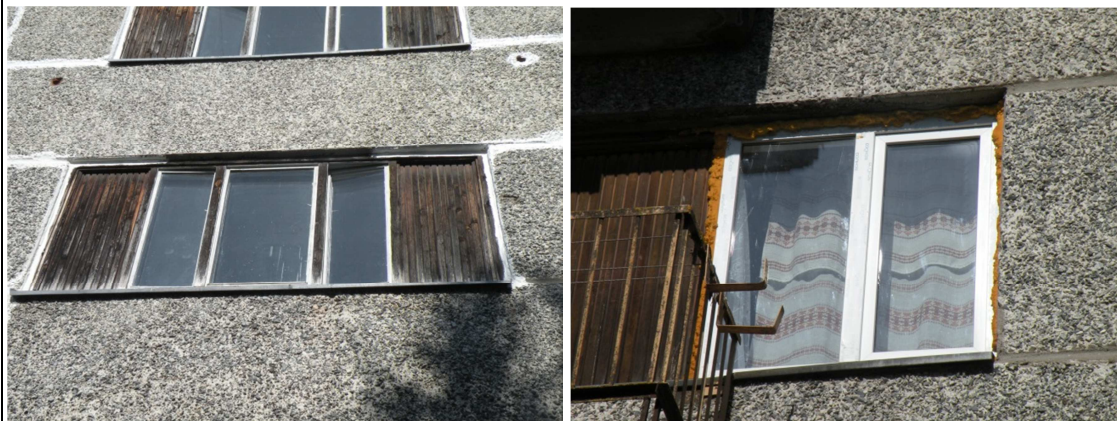
Būves sākotnējie logi ir veidoti no koka rāmjiem ar dubulto stiklojumu. Liela daļa ēkas iedzīvotāji nomainījuši koka rāmja logus uz plastikāta loga rāmjiem, kuros iestiprināta stikla pakete. Dažviet novērojama sliktas kvalitātes montāža jaunajiem logiem, kur nepieciešams nosegt montāžas putupoliuretāna putas. Atklātas saules un mitruma iedarbības rezultātā putupoliuretāna putas sāk zaudēt savu struktūru un stiprību līdz sabrūk, kā arī to siltumtehniskās īpašības strauji pasliktinās. Uzstādītajiem logiem montāžas šuvēs nav iestrādāta ārējās vēja/ hidroizolējošā lenta un iekšpusē tvaika izolējošā lente, kas arī veiktu montāžas šuves blīvējuma aizsardzību. Vecie koka logi dzīvokļos un kāpņutelpā ir nolietoties un ir neapmierinošā stāvoklī, kā arī to siltumtehniskās īpašības ir ļoti sliktas, kas izraisa iekšējā siltā gaisa dzesēšanu ar ieplūstošo ārējo gaisu. Liela daļa esošo logu neatbilst LBN 002-15 siltumtehniskajām prasībām, arī daļa mainīto PVC. Vecos koka un neatbilstošos PVC logus vajadzētu nomainīt pret normām ($U < 1,3 \text{ W/m}^2 \times \text{K}$) atbilstošiem pakešu logiem, kā arī uzstādīt visiem logiem ārējās un iekšējās montāžas šuves aizsargājošās lentes.

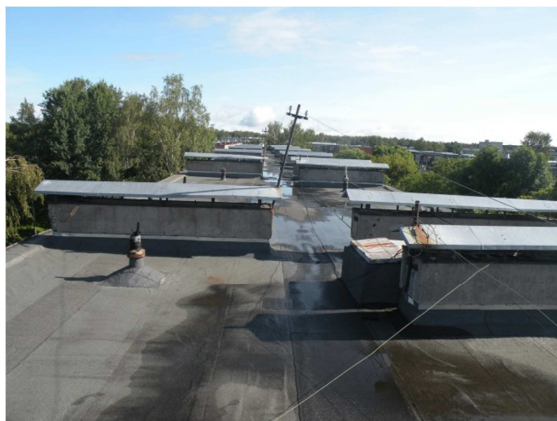
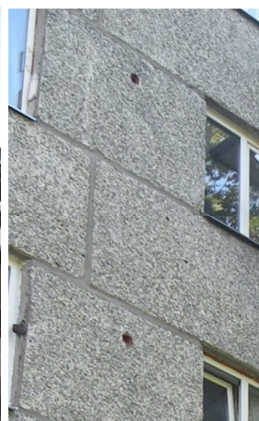
Virš jumta daļas ventilācijas kanālu izvadi ir veidoti no paneļiem, kanalizācijas izvadi no čuguna caurules. Paneļa ventilācijas izvadi ir apmierinošā stāvoklī. Kanalizācijas cauruļu izvadi dažviet ir mehāniski bojāti, dažviet remonta laikā mainīti. Ieteicams kompleksi veikt kanalizācijas izvadu sakārtošanu.

Ventilācijas izvadiem jumtiņi veidoti no skārda. Kopējais jumtiņu stāvoklis ir apmierinošs, bet atsevišķās vietās ir redzami mehāniski bojājumi. Nepieciešams uzlabot ventilācijas/kanalizācijas izvadus virs jumta tos atjaunojot, vai uzstādot jaunas izvadus nosedzošās cepures.

Dabīgā ventilācijas sistēma ir ar gaisa pieplūdi caur logiem un citu norobežojošo konstrukciju neblīvumu un daļēji caur virtuvē izveidoto aukstumskapi. Liela daļa aukstumskapju pieplūdes kanāli ir aizblīvēti un tie nefunkcionē. Uzstādot logus ar hermētiski noslēgtiem rāmjiem būtiski ierobežojas ēkas projektētās dabīgās ventilācijas darbība, kas ir trūkums, jo dzīvokļos ar nepietiekošu gaisa apmaiņu rodas neatbilstošs klimats, kas var izraisīt sēnīšu rašanos uz sienām. Nomainot logus uz jauniem PVC nepieciešams izveidot pieplūdes kanālus logos vai pilnveidot gaisa pieplūdi virtuvē. Pietiekošas gaisa kvalitātes nodrošināšanai jāveic regulāra telpu vēdināšana, īslaicīgi atverot logu, un jānodrošina gaisa caurplūsma pa visām dzīvokļa telpām.

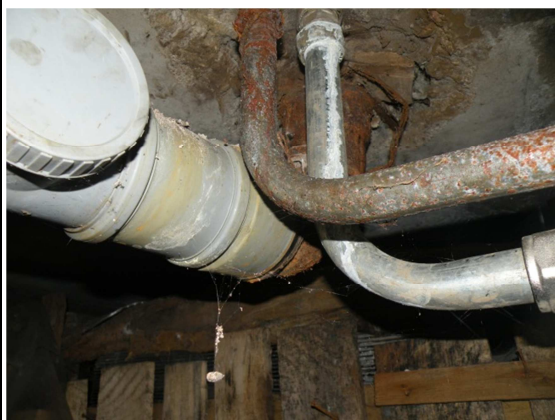
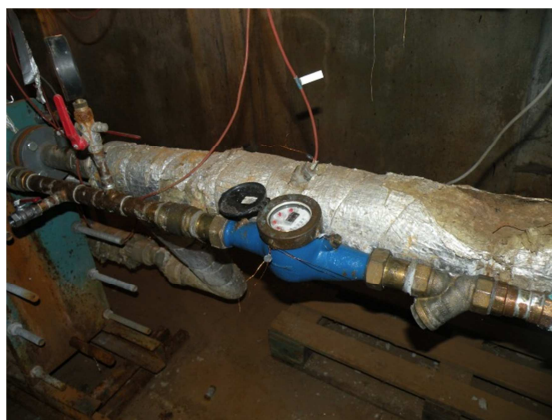
Ēkai aukstā ūdens caurules un mezgli sastāda lielākā daļā jauni elementi un daļēji nolietotojušies elementi. Atlikušās vecās ūdens caurules stāvvados un daļēji dzīvokļos ir neapmierinošā stāvoklī. Jaunās caurules un veidgabali ir labā stāvoklī. Lielākai daļēji cauruļu ir uzstādīta pretkondensāta izolācija. Noslēgkrāni ir uzstādīti jauni, atbilstoši lodveida. Atlikušās vecās, nolietotojušās caurules būtu nepieciešams nomainīt un uzstādīt visur pretkondensāta izolāciju. Kopumā aukstā ūdens sistēma ir apmierinošā stāvoklī.

Kanalizācijas sistēma sākotnēji ir veidota no čuguna caurulēm, kuras ir nolietotojušās. Lielākā daļa cauruļu ir nomainītas uz jaunām, atbilstošām caurulēm. Sistēma kopumā ir apmierinošā stāvoklī. Lai varētu droši lietot kanalizācijas sistēmu, ir nepieciešams visas kanalizācijas sistēmas atjaunošana visā ēkā, nomainot nolietotojušās čuguna caurules un veidgabalus.

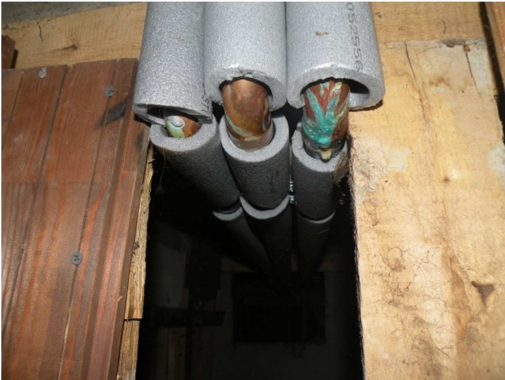
4.2.	Karstā ūdens cauruļvadi, to izolācija, ventiļi, krāni, ūdensmaisītāji, žāvētāji, ar cieto kurināmo apkurināmie ūdens sildītāji, ūdens patēriņa un siltumenerģijas patēriņa skaitītāji un citi elementi	30%
<p><i>Iekšējā karstā ūdens ūdensvada sistēma, tīkla shēma, cauruļvadi un sūkņi. Siltuma patēriņš karstā ūdens sagatavošanai. Ūdens sildītāja novietojums</i></p> <p>Ēkas silto ūdeni nodrošina siltummezgls, kur tiek sagatavots ar siltummaiņa palīdzību. Sistēmas lielākā daļā sastāda salīdzinoši nesen izbūvētas kapara caurules, daļēji vēl ir arī nolietotās, vecās caurules. Sistēmā ir uzstādīti atbilstoši lodveida noslēgkrāni. Liela daļa cauruļu siltumizolācija ir veidota atbilstoša, siltumizolācijas pelēkā čaula. Atsevišķās vietās siltumizolācija ir neatbilstoša vai bojāta. Esošās ūdens caurules kopējais tehniskais stāvoklis ir apmierinošs. Vecās, nolietotās caurules būtu nepieciešams nomainīt, uzstādīt visur pretkondensāta izolāciju.</p>
