## **Tehniskās apsekošanas atzinums**

Daudzdzīvokļu māja, ēkas kadastra apz.: 80090042005001, Kūdras iela 14, Olaine,  
Olaines nov., LV-2114

Vecsaule  
2023.gada septembris

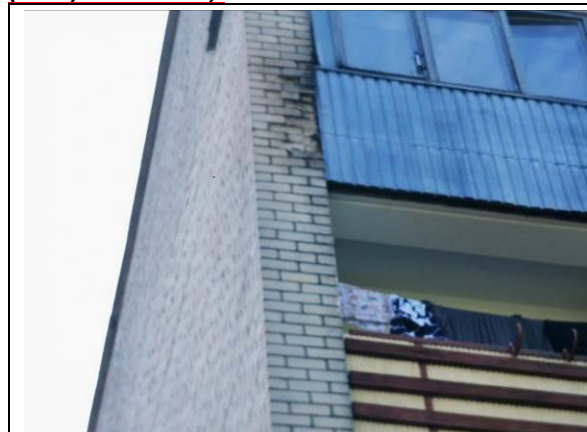
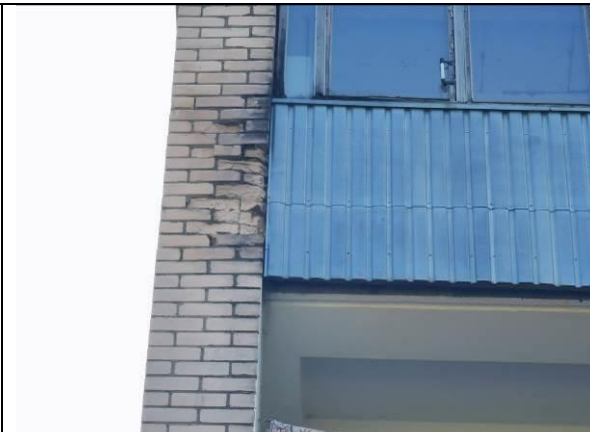
Ēkas konstruktīvā shēma – kā nesošās sienas kalpo silikāta ķieģeļu gala sienas un šķērssienas b=510mm, 380mm, (**skatīt punktu 2.3., 1.,4.att.**). Ārsienām apdares slānis nav izveidots. Esošie silikāta ķieģeļu mūra pilastrī, laikapstākļu ietekmē (mitrums, sals, vējš), augšējos stāvos ir padrupuši

13.att. Lokāli izdrupumi ķ.mūra pilastos

Ēkas ārsienām apdare nav izveidota. Ķieģeļu mūra pilastriem augšējos stāvos ir redzami izdrupumi (13.-14.att.).

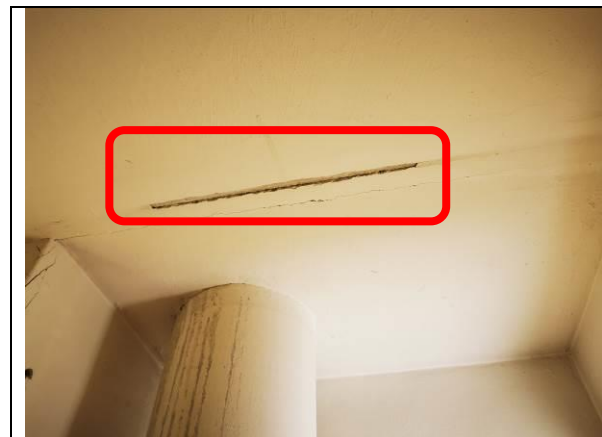
Pagrabā, starpstāvu un augšējais pārsegums (virs 5.stāva) ir veidots no dzelzsbetona paneliem, b=220mm (**27.-28. att.**). Vietām starppaneļu šuvju pildījums ir izkritis.

**27.att. Izdrupusi starppaneļu šuve**

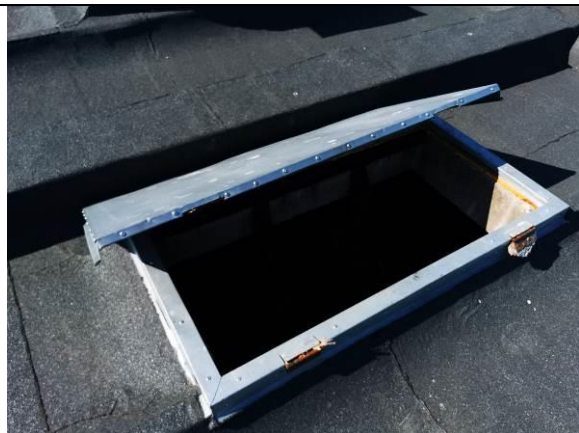
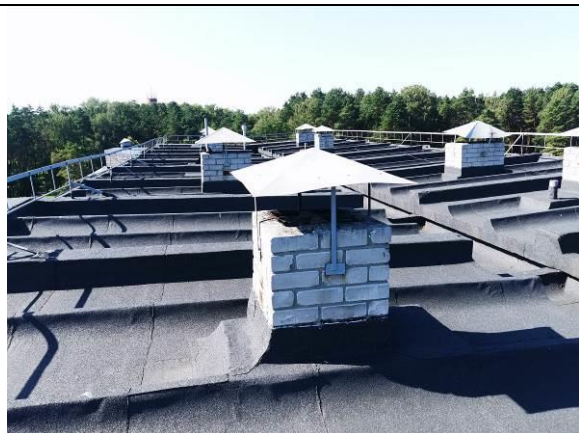
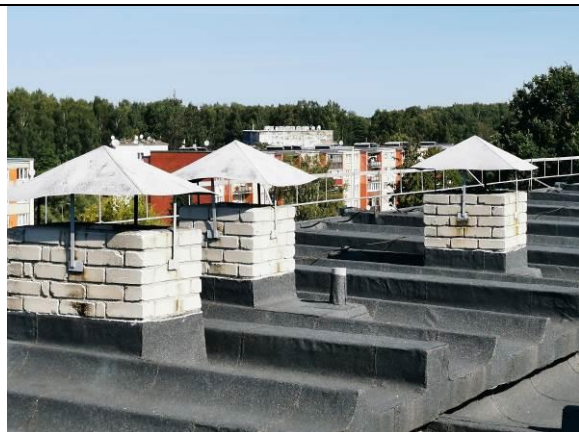
Kā jumta segums kalpo bitumena ruļļveida klājums (**29.-32. att.**). Tehniskais stāvoklis **apmierinošs**.

Ventilācijas izvadi uz jumta – ķieģeļu mūrēti skursteņi ar skārda jumtiņiem, (30.-31.att.).  
Tehniskais stāvoklis ir **apmierinošs**.

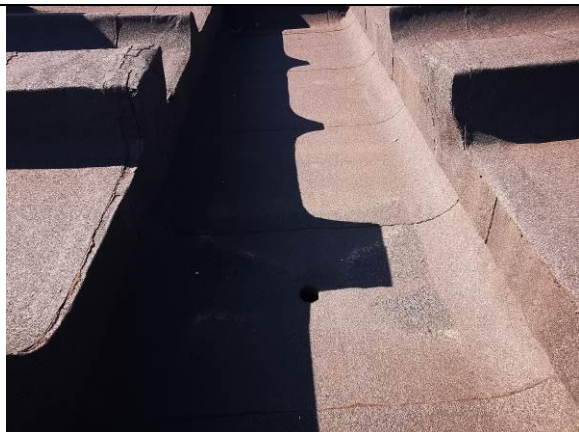
balstās uz ķieģeļu mūra atbalstiem. Silē ierīkotas vairākas iekšējās lietūsūdens savākšanas piltuves bez lapu ķērājiem. Tehniskajos bēniņos iekšējās lietūsūdens savākšanas sistēmas cauruļvadi ir mainīti pret PVC tipa cauruļvadiem, **(30.-36.att.)**. Kopumā lietūsūdens noteksisēmas tehniskais stāvoklis ir **apmierinošs**.

**32.att. Piltuvei nav lapu ķērājs**

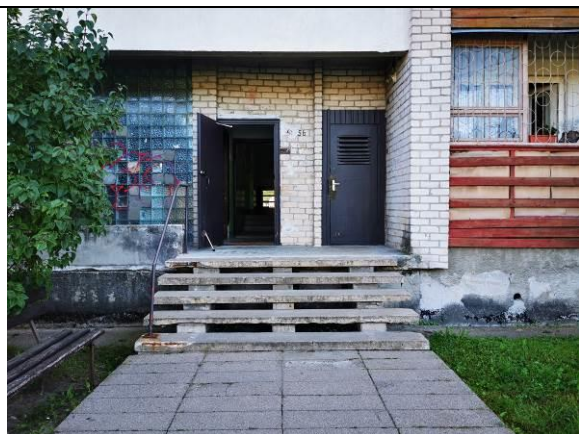
Pirms visām ieejām ēkā kā lievenis kalpo sabetonējums ar betona pakāpieniem. Vizuāli redzami betona pakāpienu atšķēlumi.

Šīm ārējo ieeju kāpnēm ZR fasādē nav izveidotas margas gar abiem sāniem (ir tikai gar vienu) saskaņā ar LBN 200-21, skatīt zemāk,

p.64. Ar margām vai citām norobežojošām konstrukcijām, kuras kontrastē ar apkārtējo vidi un kas nav zemākas par 1,1 metru, aprīko:

p. 64.2. ārējās un iekšējās kāpnes, ja tās savieno telpas, kuru grīdas līmeņu starpība vertikālajā projekcijā ir lielāka par 0,45 metriem;

**41.att. Betona pakāpieniem trūkst margas vienā pusē**

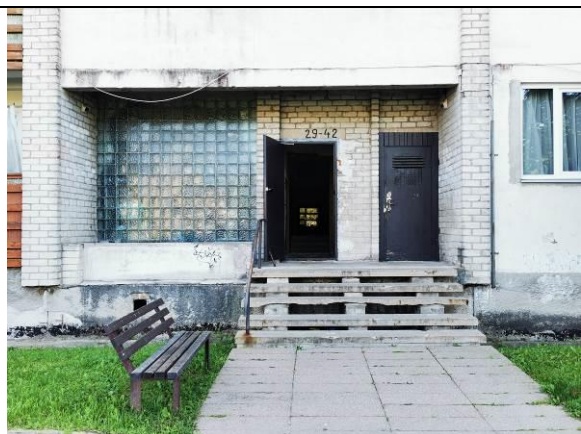
**42.att. Betona pakāpieniem trūkst margas vienā pusē**

Ārējo ieeju kāpnēm ZR fasādē nav izveidotas margas gar abiem sāniem (ir tikai gar vienu) saskaņā ar LBN 200-21 (41.-42.att.), skatīt zemāk,

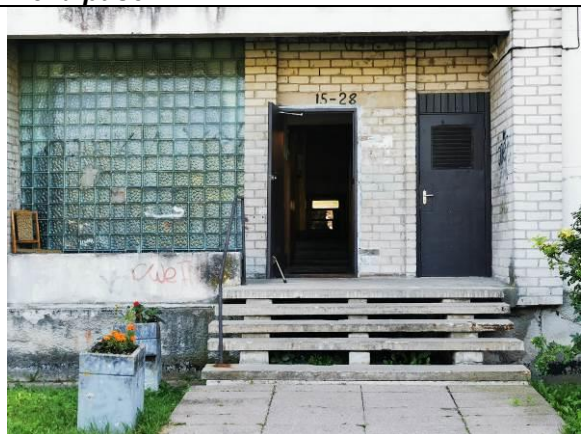
**44.att. Betona pakāpieniem trūkst margas vienā pusē**

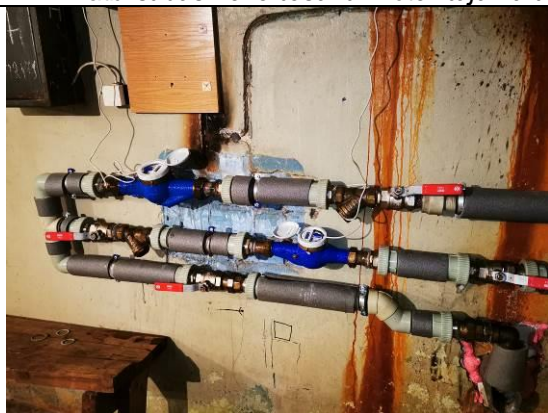
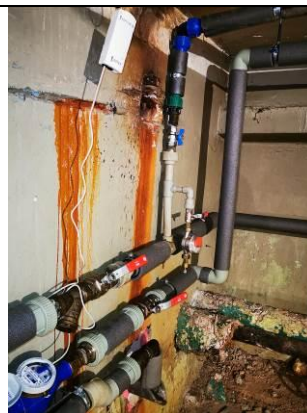
Aukstā ūdens ievads atrodas ēkas pagrabstāvā. Ir uzstādīts aukstā ūdens skaitītājs (uzskaita patērētos m3). Cauruļvadi izolēti ar pretkondensāta izolāciju (polietilēna). Aukstā ūdens sistēma pagrabstāvā (gan guļvadi, gan stāvvadi) ir pilnībā nomainīta. Aukstā ūdens, tehniskais stāvoklis vērtējams kā **apmierinošs, (53.-54.att.)**.

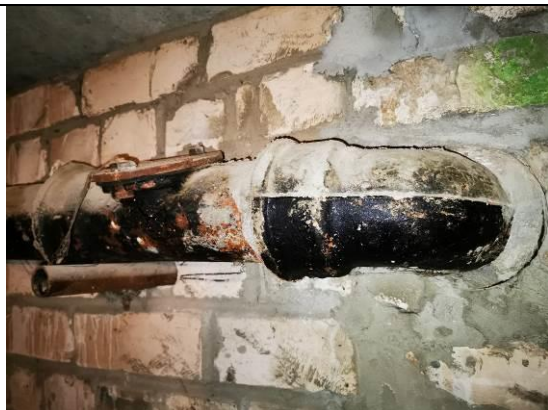
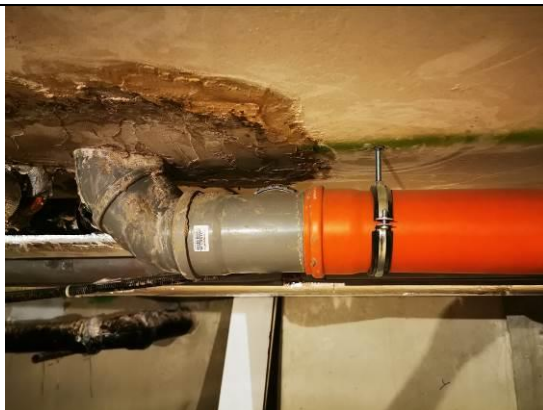
Sadzīves kanalizācijas caurules pagrabstāvā, daļēji, ir nomainītas pret jauniem PVC tipa

cauruļvadiem, bet daļa cauruļu ir saglabājušās sākotnējās – čuguna, kuras ir novecojušas, nokorodējušas, bieži nepieciešami remontdarbi. Tehniskais stāvoklis kopumā **apmierinošs**, bet ieteikums visus čuguna cauruļvadus nomainīt pret jauniem PVC tipa cauruļvadiem, **(55.-56.att.)**.

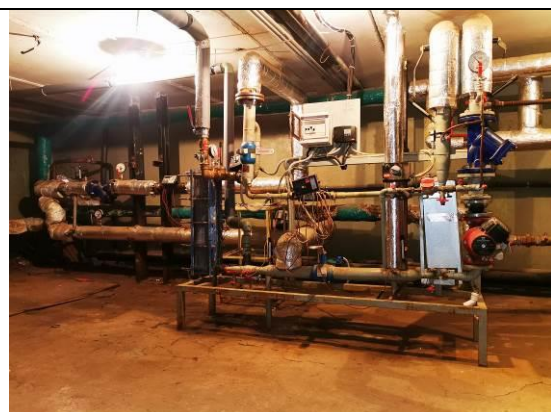
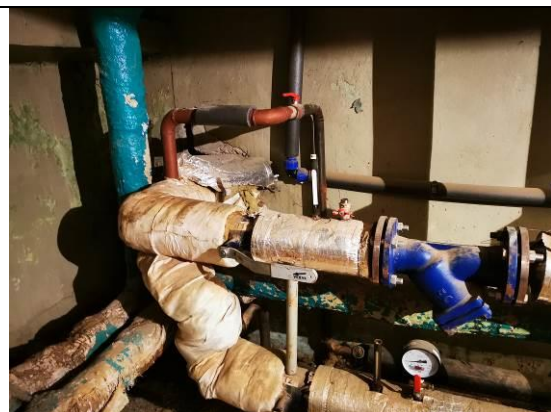
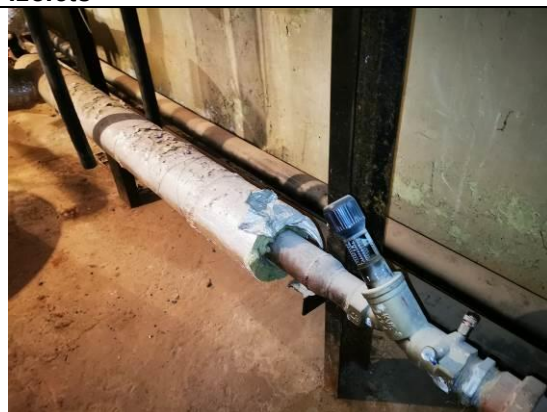
Ēkā ir saglabājusies viencauruļu apkures sistēma. Apkures sistēmas cauruļvadi nav mainīti, bet lokālās vietās veikti remontdarbi.

Tehniskais stāvoklis kopumā ir **apmierinošs (57.-60.att.)**.

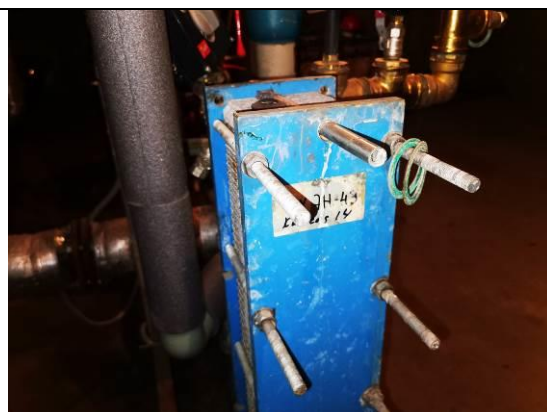
Ēkā karsto ūdeni visu gadu nodrošina centralizēti no siltummezgla ar siltummaiņa palīdzību. Cirkulācija ir 24/7 režīmā. Karstā ūdens sistēma, lielākoties, ir mainīta. Nav izolēts karstā ūdens siltummainis. Tehniskais stāvoklis kopumā **apmierinošs**.

58.att. Karstā ūdens siltummainis nav izolēts
