IZPILDĪTĀJS	SIA "Energoprojekti", reģistrācijas Nr. 43603077516, juridiskā adrese: Salnas – 7, Vecsaule, Vecsaules pag., Bauskas nov., LV - 3932
PASŪTĪTĀJS	SIA "Liepājas Namsaimnieks", reģistrācijas Nr. 42103044336, juridiskā adrese: Bāriņu iela 37-5, Liepāja, LV-3401
LĪGUMA NR.	
OBJEKTS	<p>Meža iela 12, Jaunolaine</p>  
STADIJA	Tehniskās apsekošanas atzinums
IZSTRĀDĀJA	Būvīnženieris Ēvalds Pēteris Cirsis (LBS sert.nr.: 4-03672); Būvīnženieris/energoauditors Artūrs Skrējāns (LSGŪTIS Energoauditora sert.nr.: EA2 - 0129)

Vecsaule
2019.gada novembris

Tehniskās apsekošanas uzdevums:

Pamatojoties uz LBN 405-15 "Būvju tehniskā apsekošana" prasībām, veikt objekta apsekošanu ar mērķi noteikt tā tehnisko stāvokli.

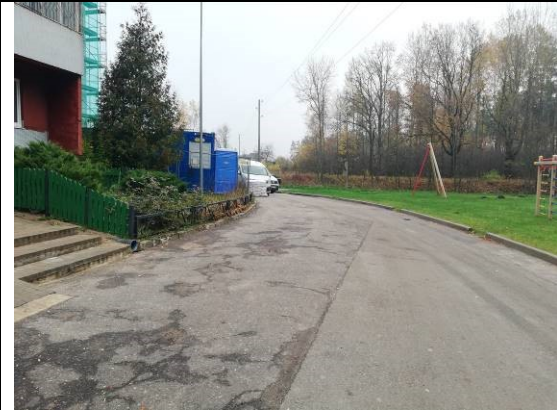
1.att.		2.att.
3.2.	Bērnu rotaļlaukumi, atpūtas laukumi un sporta laukumi	
Ap ēku zemesgabala teritorijā netika konstatēti bērnu rotaļlaukumi, atpūtas laukumi un sporta laukumi.

3.1.	Brauktuves, ietves, celiņi un saimniecības laukumi	
Ēkas piebraucamais ceļš ir izveidots no asfaltseguma klājuma. Tehniskais stāvoklis apmierinošs. Ietves, celiņi un saimniecības laukumi apsekojamai ēkai nav. (1. - 2. att.) .

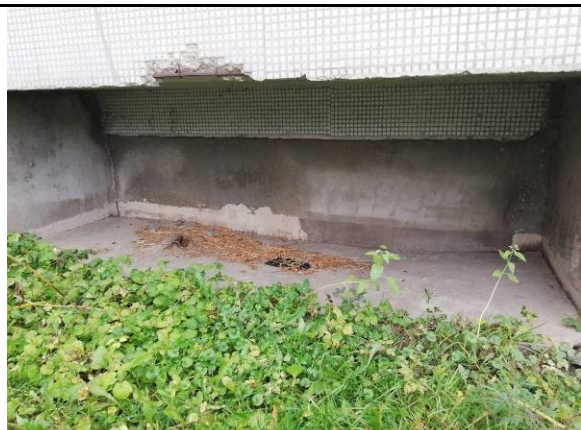
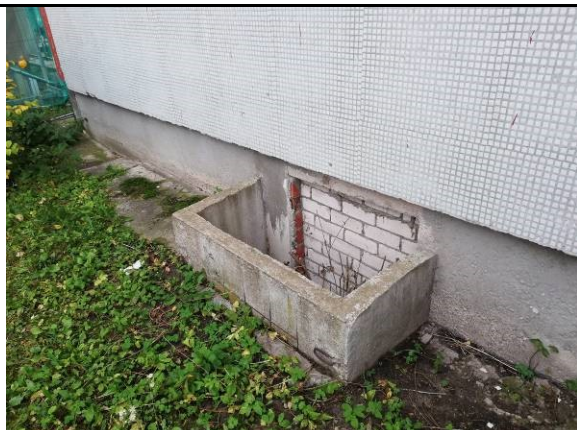
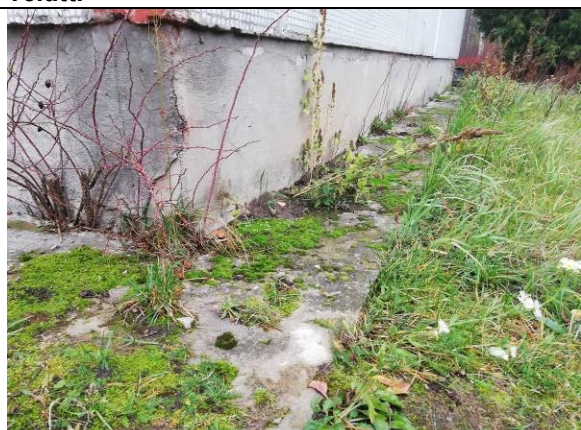
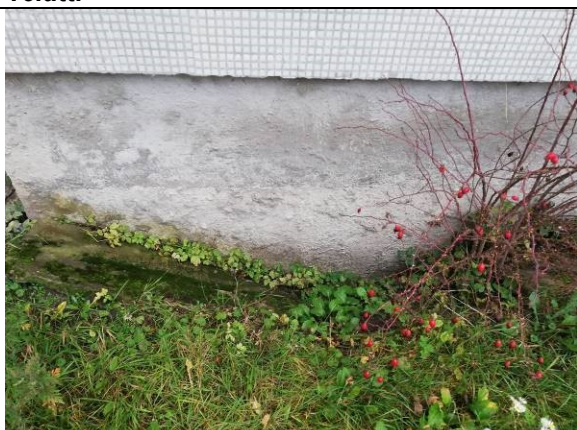
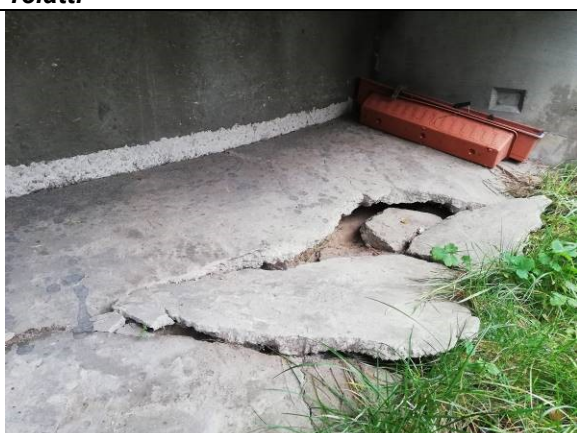
Pamatu virszemes daļai (cokolam) tika konstatēts apdares slānis, kas mitruma un sala ietekmē vietām ir bojāts. (15. - 20. att.).
 Pamatu horizontālā hidroizolācija veidota no bitumena mastikas un ruberoīda, vertikālā hidroizolācija no bitumena mastikas.

Cokla betona apmale daudzviet ir apaugusi un nosēdusies zemē, atdalījusies no pamatu konstrukcijas, rezultātā, pamatu konstrukcija tiek pakļauta pastiprinātai mitruma iedarbībai (lietus, sniegs). Paaugstināta grunts mitruma rezultātā var notikt grunts caursalšana, pamatu deformācijas. (15. – 18., 20. att.).

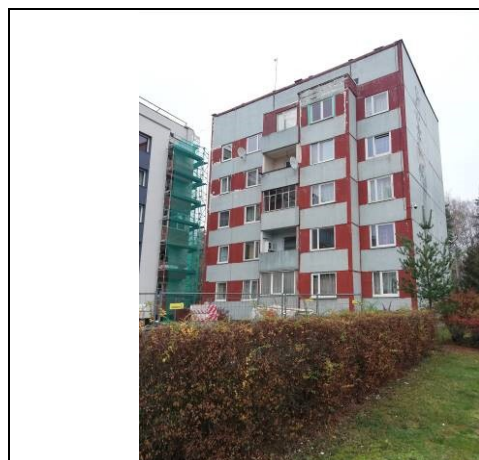
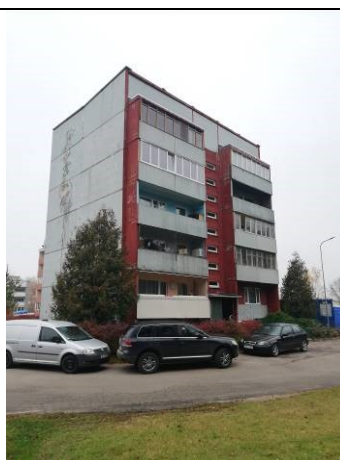
Logiem un koplietošanas telpu ārdurvīm kā pārsedzes kalpo vieglbetona paneli – ailes iebūvētas saliekamo dzelzsbetona un vieglbetona konstrukcijās. (**21. - 22. att.**).

Būtiskas plaisas un deformācijas netika konstatētas, līdz ar to, nesošo sienu un pārsedžu tehniskais stāvoklis vērtējams kā **apmierinošs** un atbilstošs *Būvniecības likuma 9.pantam “Būtiskās būvei izvirzāmās prasības” 1.apakšpunkta (mehāniskā stiprība un stabilitāte), prasībām.*

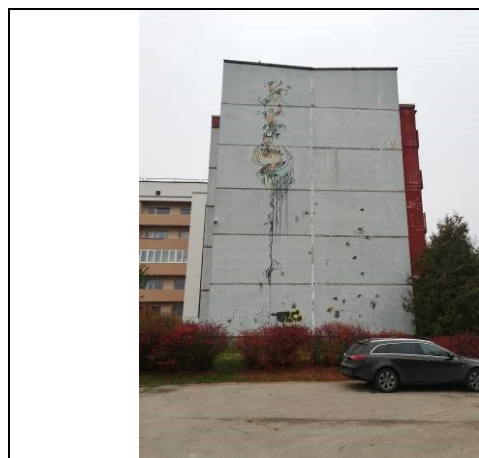
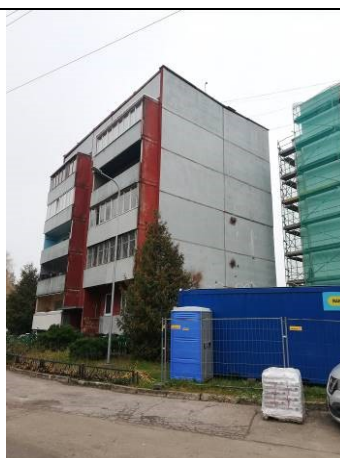
Ēkai kā pašnesošās sienas kalpo ārējās norobežojošās sienas – vieglbetona paneli. Ēkai ir veikti pašnesošo norobežojošo paneļu virsmu un savienojuma šuvju lokāli remonta darbi. (**21. - 24. att.**).

Ārējās norobežojošās pašnesošās sienas **neatbilst LBN 002–15 “Ēku norobežojošo konstrukciju siltumtehnika”** prasībām.

Ēkas ārsienas no ārpuses papildus nav siltinātas. Nav precīzas informācijas par ēkas dzīvokļu iekšējās veiktajiem, individuālajiem ārsienas siltināšanas darbiem. **(21. - 24. att.).**

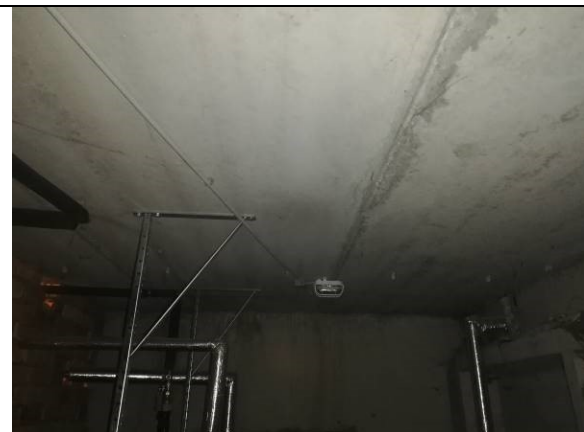
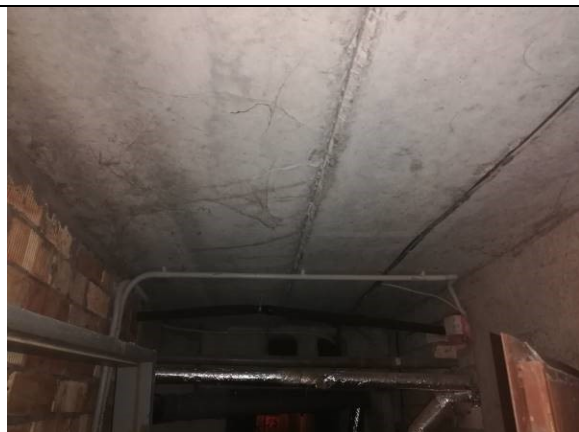
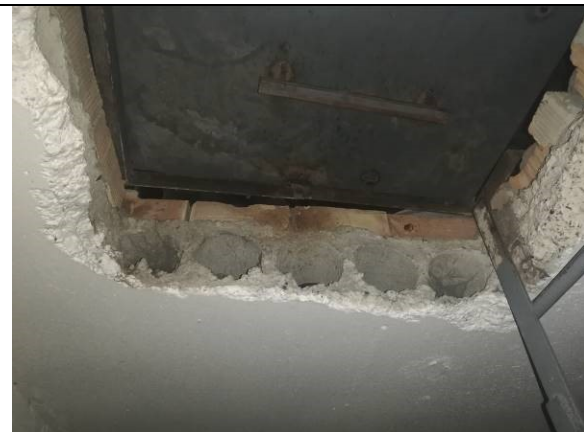
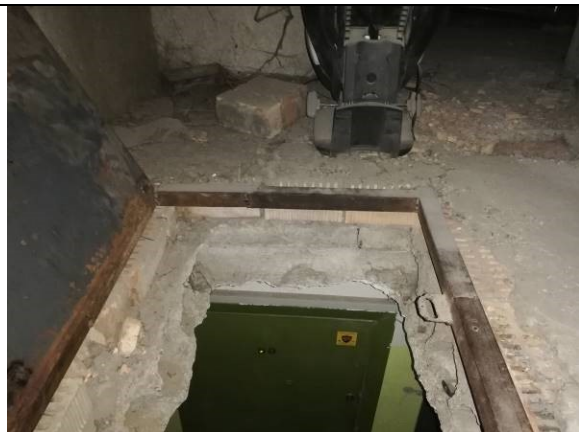
Pagraba, starpstāvu un augšējais (virs 5.stāva dzīvokļiem), t.sk., kāpņu telpu pārsegumi ir veidoti no saliekamā dzelzsbetona dobajiem pārseguma paneļiem, b=220mm. Pagraba pārseguma paneļiem vietām izdrupušas starppaneļu šuves. Netika konstatēti pārsegumu sabrukumi vai deformācijas, kas varētu apdraudēt to stiprību un noturību. **(25. - 28. att.).**

Pagraba pārsegums un tehnisko bēniņu grīda **neatbilst LBN 002–15 “Ēku norobežojošo konstrukciju siltumtehnika”** prasībām.

Pagraba pārseguma, starpstāvu pārsegumu un augšējā pārseguma (virs 5.stāva dzīvokļiem) tehniskais stāvoklis vērtējams kā **apmierinošs** un atbilstošs *Būvniecības likuma 9.pantam “Būtiskās būvei izvirzāmās prasības” 1.apakšpunkta (mehāniskā stiprība un stabilitāte), prasībām.*

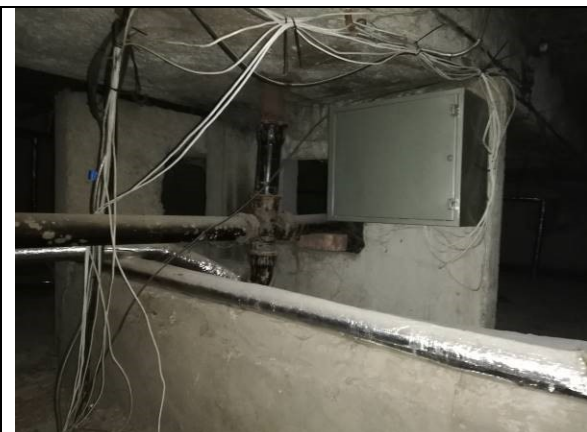
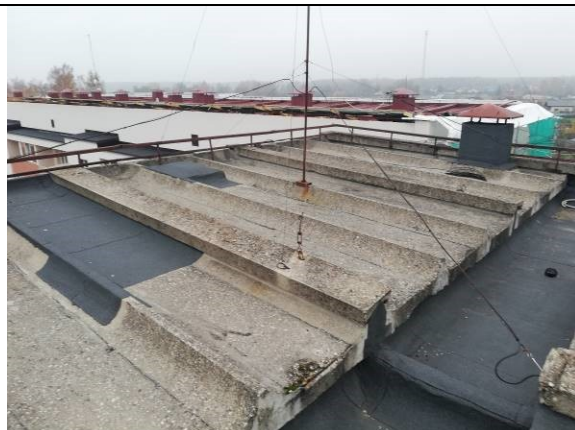
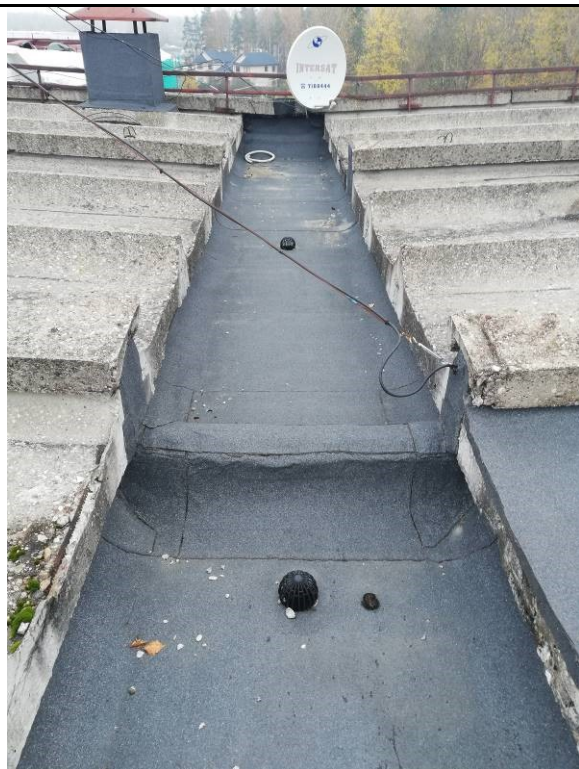
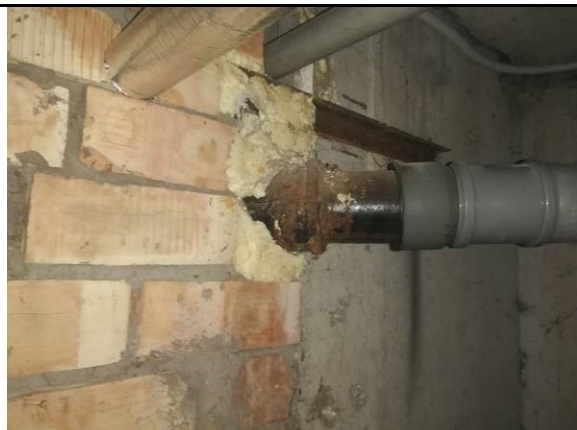
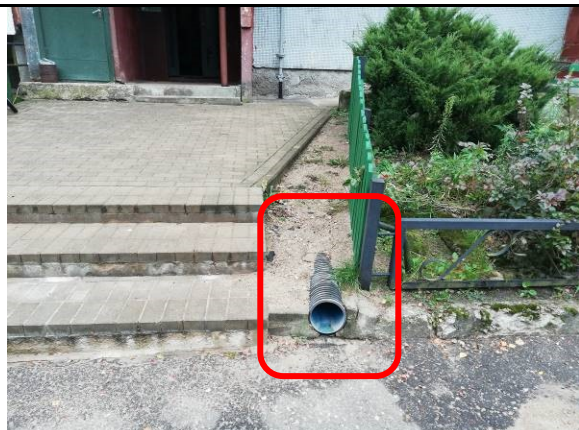
Ēkai ir izbūvēta iekšējā lietusūdens noteksisatēma. Jumta vidusdaļā uzstādīta dzelzsbetona lietus ūdens savākšanas siles panelī, kuriem ir atjaunots hidroizolācijas segums. Silē ierīkotas vairākas iekšējās lietus ūdens savākšanas piltuves ar lapu ķērājiem, kas savienotas ar lietus ūdens čuguna kanalizācijas cauruļvadiem. Pagraba telpās tika konstatēta lietusūdens cauruļvadu nomaiņa (no čuguna uz PVC tipa). Kopumā ēkas lietusūdens noteksisatēmas tehniskais stāvoklis ir **apmierinošs**.

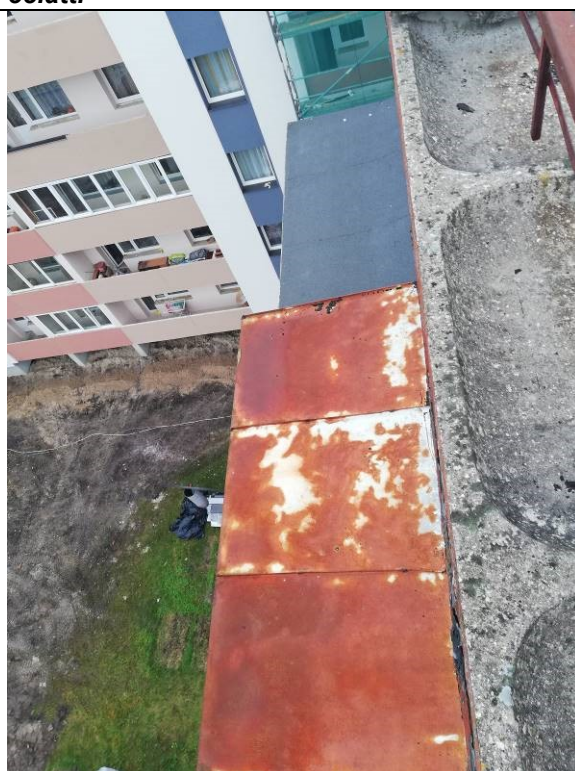
40.att.

Jumtam lokāli ir atjaunots/ieklāts bitumena mīkstais ruļļveida iesegums. No tehnisko bēniņu puses uz jumta vannas paneļiem redzamas mitruma pazīmes, ko veicinājis neesošais hidroizolācijas segums uz jumta vannas paneļiem. (29. - 39. att.). Virs 5.stāva lodžijas esošais skārda segums ir nokorodējis. (40. att.).

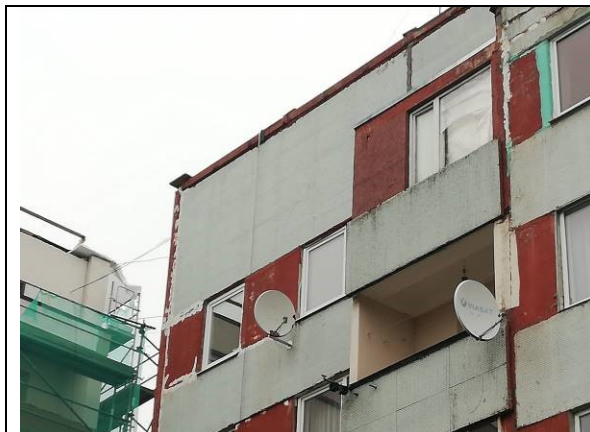
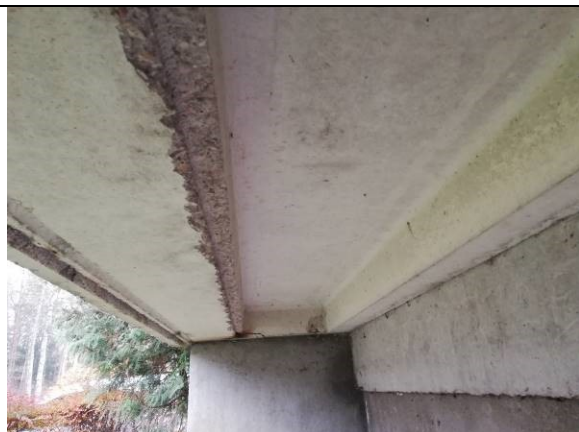
Ēkas A un R fasādēs dzīvokļiem ir izbūvētas lodžijas (l= 3-6m). Vairāki dzīvokļa īpašnieki lodžijas ir aizstiklojuši. Kā lodžiju nesošās plātnes kalpo riboti dzelzsbetona pārseguma paneli, kuri balstās uz dzelzsbetona nesošajām šķērssienām. Plātnēm lokāli redzami betona atšķēlumi. Kā lodžiju ekrāni kalpo rūpnieciski ražotas dzelzsbetona plātnes. (21. – 24., 43. - 44. att.).

Kopumā lodžiju plātnu tehniskais stāvoklis vērtējams kā **apmierinošs** un **atbilstošs** *Būvniecības likuma 9.pantam "Būtikās būvei izvirzāmās prasības" 1.apakšpunkta (mehāniskā stiprība un stabilitāte) prasībām*.

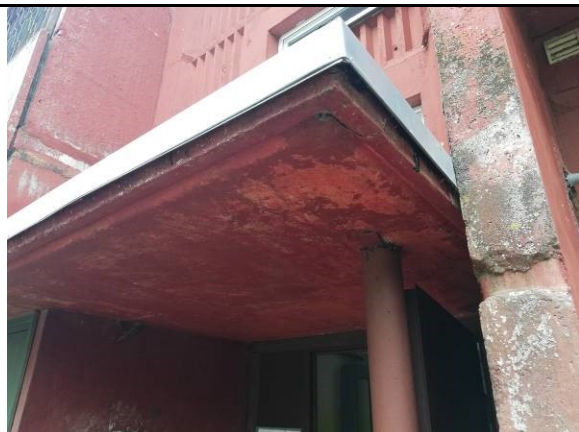
45.att.

Kā ieejas mezgla jumtiņš kalpo iespīlēta dzelzsbetona plātne, kas papildus ārpusē balstās uz tērauda caurules. Pa perimetru ir apšūts skārds ar izveidotu lāseni. Jumtiņa segums veidots no bitumena mīkstā ruļļveida ieseguma. Jumtiņu tehniskais stāvoklis vērtējams kā **apmierinošs**. (45. att.).

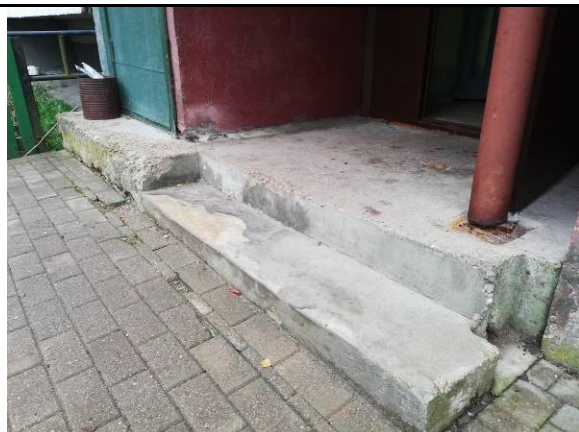
46.att.

Pirms ieejas ēkā ir izveidots betona lievenis ar vienu pakāpienu. Vizuāli redzami lokāli izdrupumi. Kopumā tehniskais stāvoklis vērtējams kā **apmierinošs**. (46. att.).

- grunti, pēc gruntēšanas šuvi aizpilda ar poliuretāna hermētiķi.
4. Jāsaremontē jumta lūka vai tā jānomaina pret jaunu. Jumtam jāizveido perimetra nožogojums vajadzīgajā augstumā;
 5. Jumta vannas paneļiem pilnībā visiem jāatjauno/jāuzklāj hidroizolācijas segums. Ņemot vērā plaknes sarežģīto konfigurāciju, ieteicams izmantot uzziēžamos vai uzsmidzināmos materiālus, piemēram MAPEI divkomponentu šķīdinātāju nesaturošo modificēto poliuretāna membrānu PURTOP 400M, kas uzklājama izmantojot augstspiediena divu maisītāju pulverizatoru, vai analogus materiālus. Esošais skārda segums virs 5.stāva lodžijas jāapstrādā ar antikorozijas gruntskrāsu;
 6. Attiecīgās lodžiju plātņu zonas jāsaremontē, uzklājot jaunu javas slāni;
 7. Jāpārēkonē ieejas lievenis.

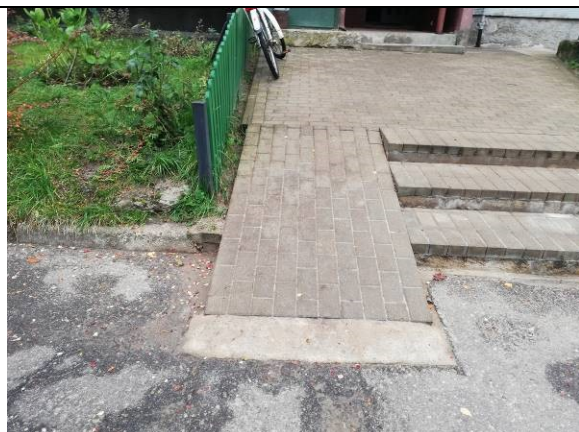
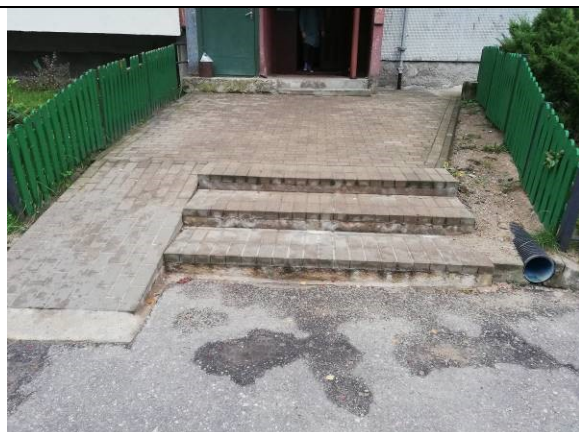
Ēkai ir izveidots panduss ar bruģakmens klājumu. Tehniskais stāvoklis apmierinošs. (47. - 48. att.).

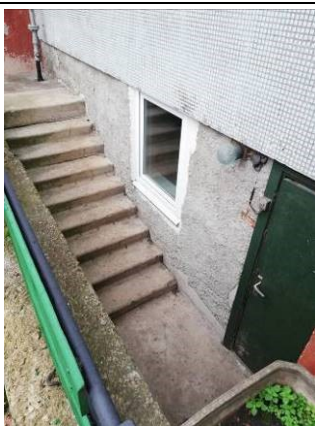
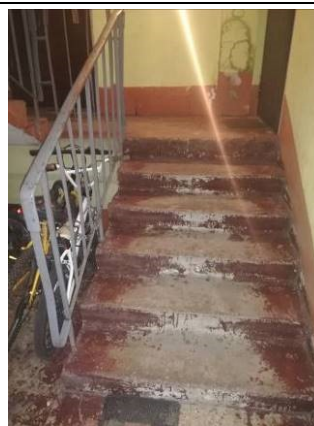
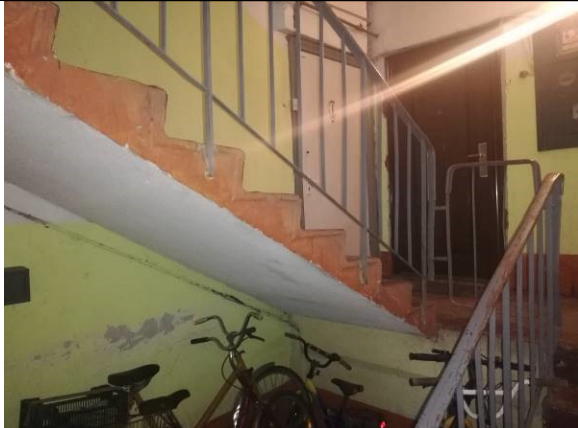
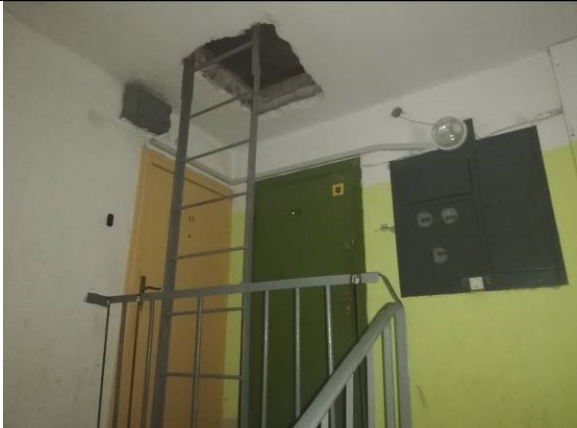
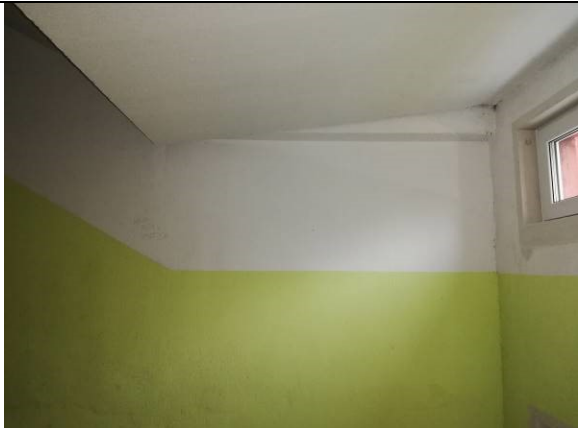
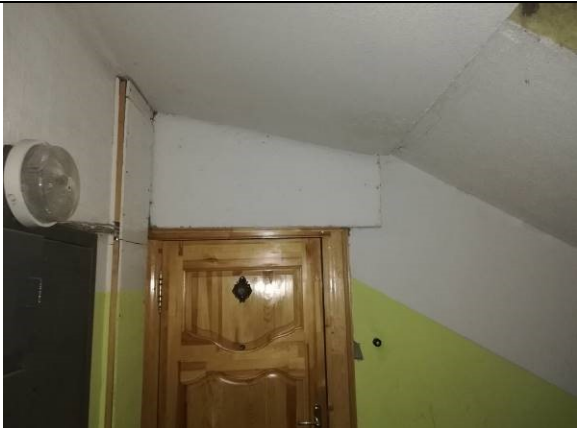
Ēkas kāpņu telpās kāpnes veidotas no dzelzsbetona laidiem un laukumiņiem, ar metāla konstrukcijas margām un PVC lenteriem. Vietām nav saglabājušies margu lenterī. Vietām uz pakāpieniem redzamas nodiluma pazīmes, nelieli izdrupumi. Kāpnes ved līdz ēkas augšējam stāvam, no kurienes caur bēniņu un jumta lūkām, ir iespējams tikt uz jumta. Kāpnes nokļūšanai uz jumtu – metāla konstrukcijas. (49. - 54. att.).

53.att.	54.att.	
<p>Kopumā plaisas un deformācijas, kas var ietekmēt kāpņu mehānisko noturību netika novērotas, līdz ar to, tehniskais stāvoklis vērtējams kā apmierinošs un atbilstošs “Būtiskās būvei izvirzāmās prasības” 1.apakšpunkta (mehāniskā stiprība un stabilitāte) prasībām.</p>

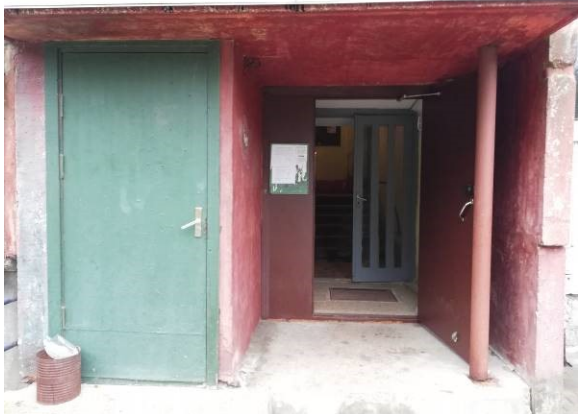
55.att.	56.att.

4.13.	Ailu aizpildījumi: vārti, ārdurvis, iekšdurvis, logi, lūkas	
<p>Ēkai vārtu nav.</p> <p>Kāpņu telpas ārdurvju bloks ir nomainīts pret tērauda siltinātu durvju bloku ar mehānisko aizvērēju. Ēkas dzīvokļu durvis pārsvarā ir trīs veidu – plastikāta, metāla un koka konstrukcijas. Jumta lūka ir metāla konstrukcijas, tā ir bojāta. Ārdurvju tehniskais stāvoklis ir apmierinošs. Jumta lūkas tehniskais stāvoklis ir neapmierinošs. (52., 54. - 55., 32. – 33. att.).</p>

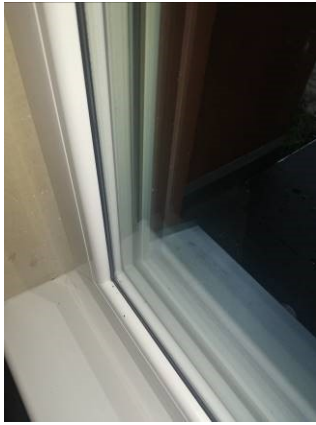
Lielākā daļa ēkas logu ir PVC konstrukcijas (>90% no visiem logiem) ar divu stiklu paketi (b=50-60mm), pārējie ir nenomainītie, koka konstrukcijas logi ar dubulto stiklojumu (b=100-150mm). Ēkas kāpņu telpu logi ir PVC konstrukcijas (56. att.).

- Veikt visu nenomainīto veco logu nomaiņu pret jauniem logiem atbilstoši LBN 002 – 15 “Ēkas norobežojošo konstrukciju siltumtehnika”, ievērojot pareizu hermetizācijas tehnoloģiju;

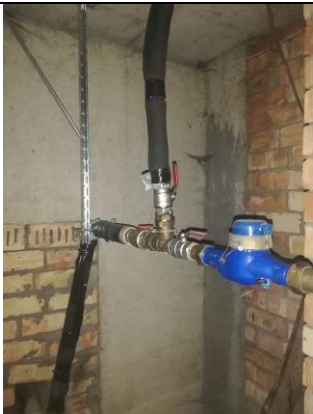
57.att.		58.att.
Gan sadzīves, gan lietus kanalizācijas cauruļvadu (guļvadi) pagrabā ir nomainīti pret jauniem PVC tipa kanalizācijas cauruļvadiem. Stāvvadi nav mainīti. Tehniskais stāvoklis cauruļvadiem vērtējams kā apmierinošs. (58. att.) .

5.1.	aukstā ūdens un kanalizācijas cauruļvadi, ventiļi, krāni, sanitārtehniskā iekārta, ūdens patēriņa skaitītāji	
Aukstā ūdens ievads atrodas ēkas pagrabstāvā. Ir uzstādīts aukstā ūdens skaitītājs (uzskaita patērētos m ³). Sākotnējie cauruļvadi (guļvadi) pagrabstāvā ir nomainīti pret jauniem PVC tipa cauruļvadiem un tie noizolēti ar polietilēna izolāciju. Stāvvadi nav mainīti. Tehniskais stāvoklis vērtējams kā apmierinošs. (57. att.) .

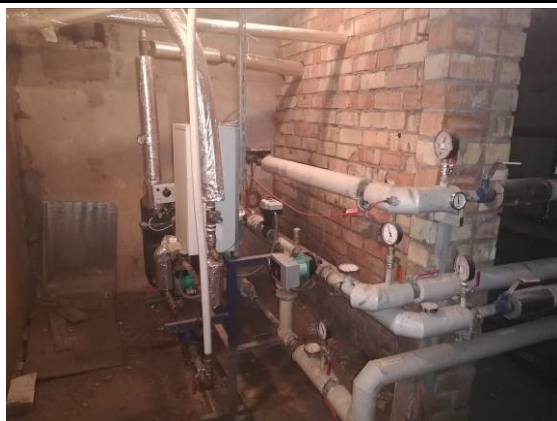
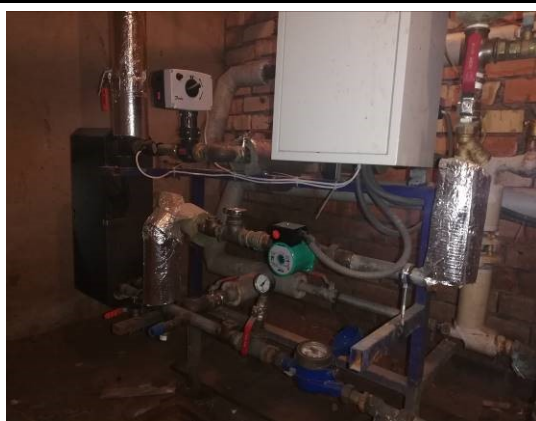
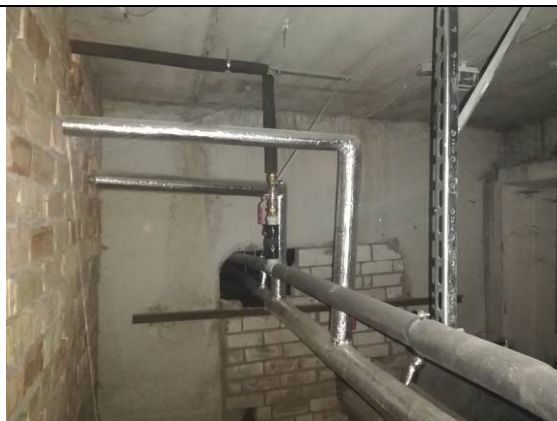
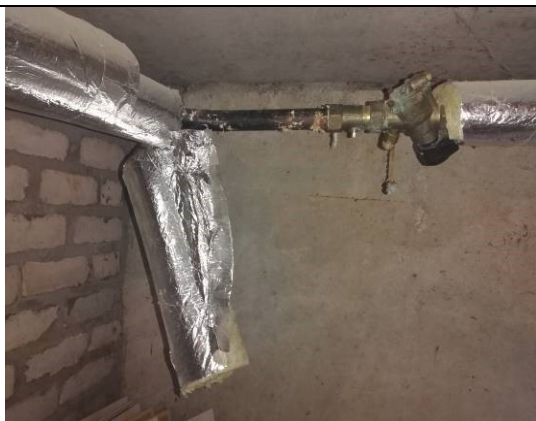
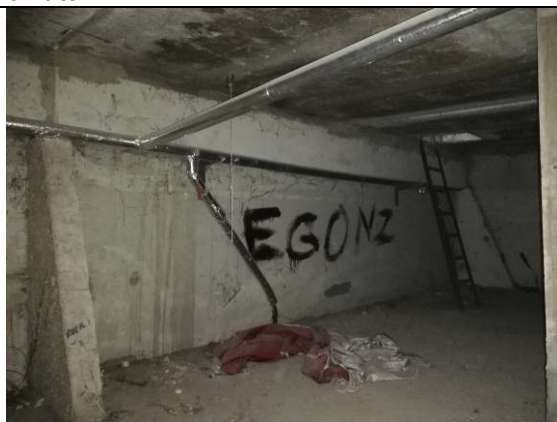
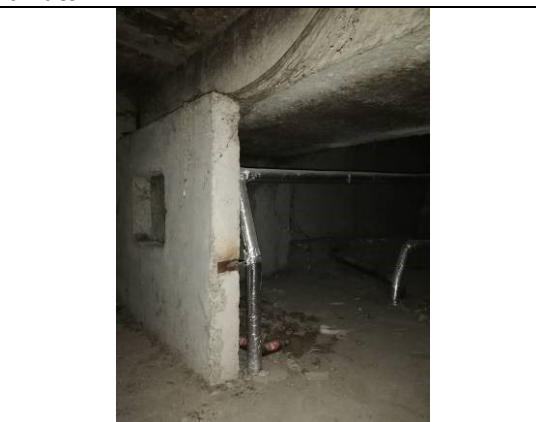
5.4.	apkures sistēma, tās cauruļvadi, stāvvadi, ventiļi, cauruļvadu izolācija, apkures katli, siltummaiņi, mēraparāti, automātika un citi elementi	
Pagrabstāvā ir izbūvēts viens siltummezgls, kurā notiek dzīvojamās ēkas apkures siltumnesēja un karstā ūdens sagatavošana ar siltummaiņiem. Ēkā izbūvēta viencaurules apkures sistēma, ar augšējo sadali no tehnisko bēniņu telpas. Pagrabstāvā esošajiem apkures cauruļvadiem atjaunota siltumizolācija – rūpnieciski ražota izolācijas čaula ar folija pārklājumu. <u>Siltumizolācija vietām ir bojāta. (59. - 64. att.)</u> .

Kopumā apkures sistēma ir novecojusi, bet tehniskais stāvoklis vērtējams kā **apmierinošs**.

- Jāpārēkonē esošā apkures sistēma uz efektīvāku sistēmu, ietverot cauruļvadu nomaiņu pagrabstāvā (tehniskajos bēniņos jādēmontē) un to noizolēšanu ar jaunu izolāciju;

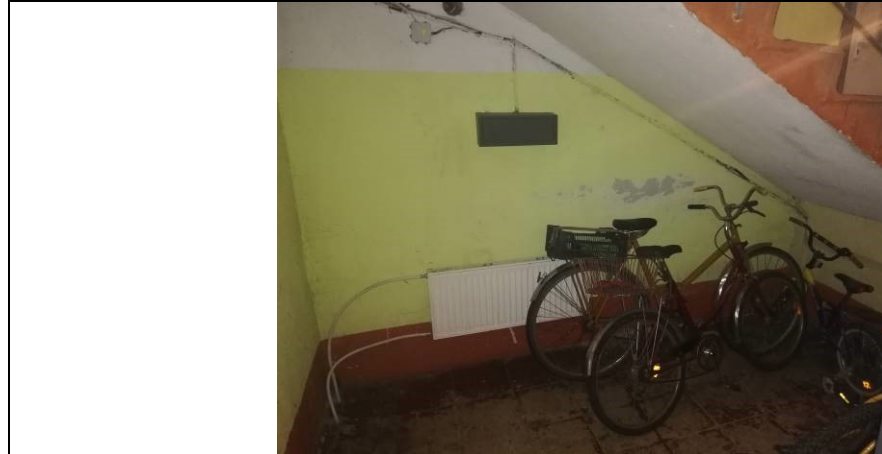
65.att.

Ēkā sākotnēji kā sildķermeņi uzstādīti konvektoru sildķermeņi, kas šobrīd atsevišķos dzīvokļos ir nomainīti pret jauniem. Kāpņu telpā sākotnējie konvektori ir nomainīti pret jauniem tērauda radiatoriem. (65. att.).

Nav precīzas informācijas par dzīvokļu telpās nomainīto radiatoru daudzumu un to veidiem. Veicot ēkas atjaunošanu, ieteicama dzīvokļu telpās esošo sildķermeņu nomaiņa pret mūsdienīgiem sildķermeņiem, kas aprīkoti ar apvedcauruli un termostatiskajiem vārstiem.

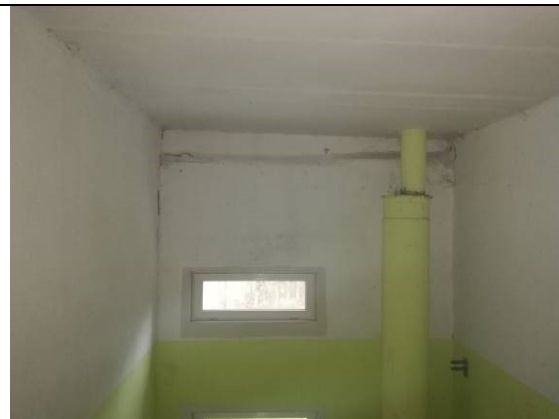
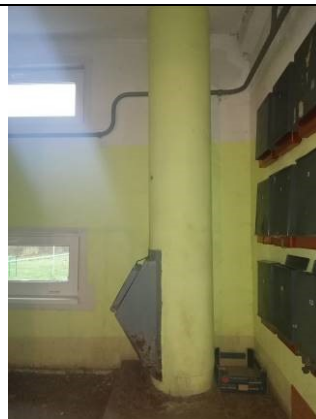
Ēkā ir izbūvēts atkritumu vads, kas atrodas kāpņu telpā. Tam ir izbūvēts ventilācijas izvads virs jumta plaknes. **(66. - 67. att.).**

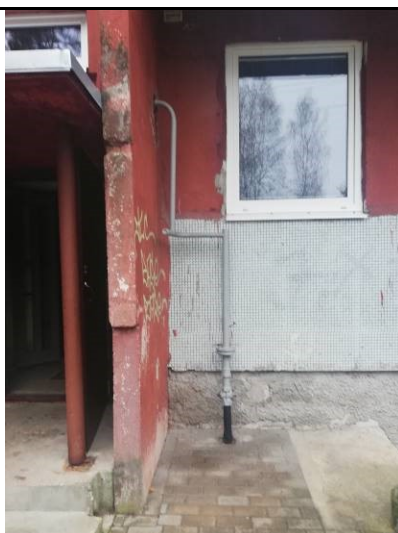
68.att.

Ēkai ir viens gāzes ievads, kas atrodas pie ieejas kāpņu telpā. Ēkas dzīvokļos gāze pārsvarā tiek izmantota virtuvē, ēdiena gatavošanai utml. **(68. att.).**
