Tehniskās apsekošanas atzinums

Daudzdzīvokļu māja, zemes vienības kadastra apz.: 80800080391, Meža iela 18,
Jaunolaine, Olaines pag., Olaines nov.

Atbildīgais būvinženieris: Ēvalds Pēteris Cirsis, LBS sertifikāts nr. 4-03672
Būvinženieris/Neatkarīgs eksperts ēku energoefektivitātes jomā: Artūrs Skrējāns
(LSGŪTIS sert.nr.: EA2 - 0129)

Vecsaule
2021.gada jūlijs

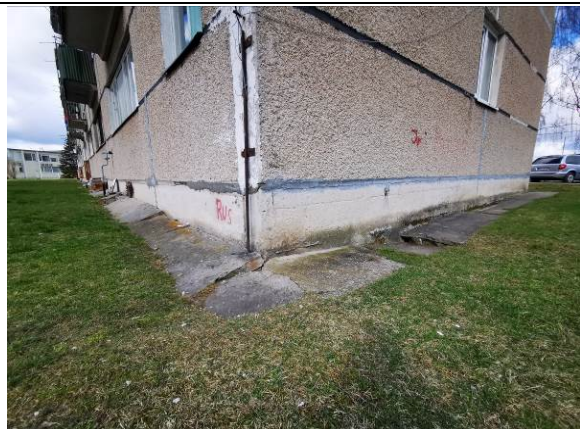
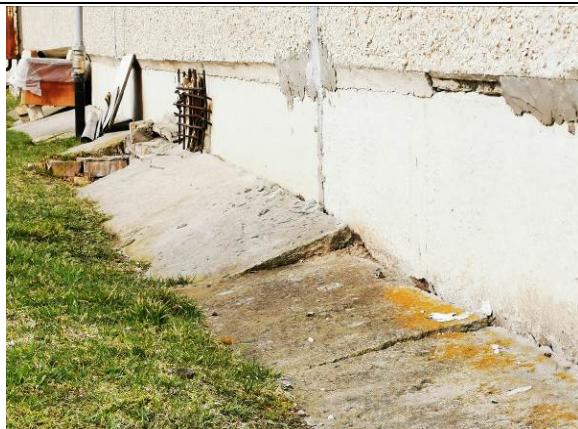
Apkārt ēkai ir saglabājusies sākotnējā betona apmale, kas daudzviet ir nosēdusies un atdalījusies no pamatu sienas, rezultātā, pamatu konstrukcija pastiprināti tiek paklauta mitruma iedarbībai (lietus, sniegs). Drenāžas sistēma netika konstatēta. Paaugstināta grunts mitruma rezultātā var notikt grunts caursalšana, pamatu deformācijas (9.-12. att.).

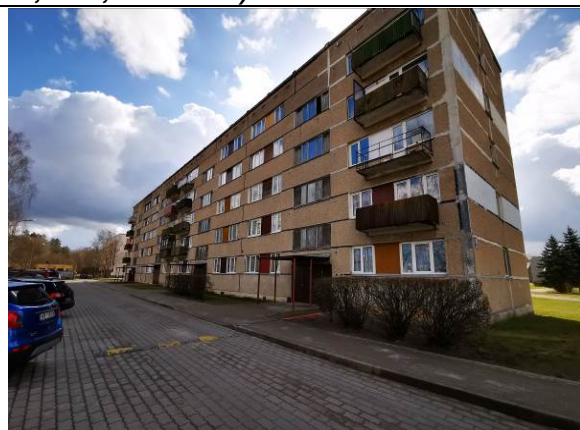
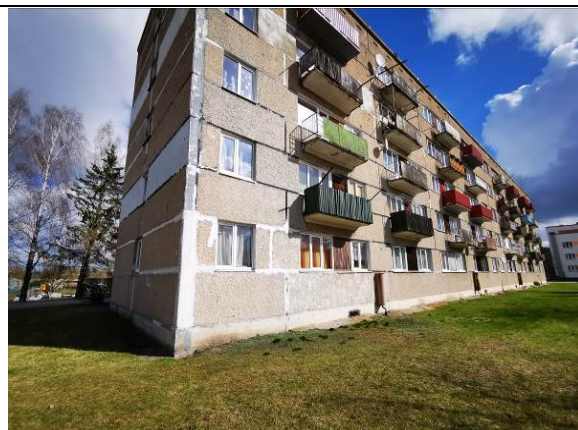
Logiem un ārdurvīm (pēc ēkas konstruktīvā risinājuma) kā aiļu pārsedzes kalpo vieglbetona ārsienu norobežojošie paneļi (**13.-14. att.**). Atsegumi netika veikti.

Būtiskas plaisas un deformācijas netika konstatētas, līdz ar to, nesošo sienu un pārsedžu tehniskais stāvoklis vērtējams kā **apmierinošs** un **atbilstošs** *Būvniecības likuma 9.pantam "Būtiskās būvei izvirzāmās prasības" 1.apakšpunkta (mehāniskā stiprība un stabilitāte), prasībām.*

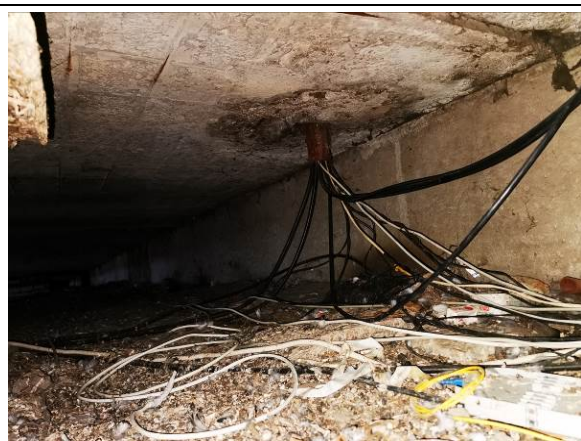
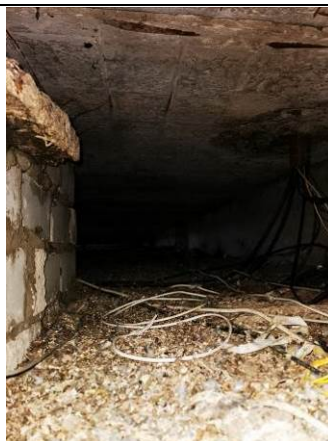
Augšējais pārsegums (virs 5.stāva) nav papildus siltināts (**15.-16. att.**).

Augšējā pārseguma (virs 5.stāva) un ārsienas neatbilst LBN 002 – 19 "Ēku norobežojošo konstrukciju siltumtehnika" prasībām.

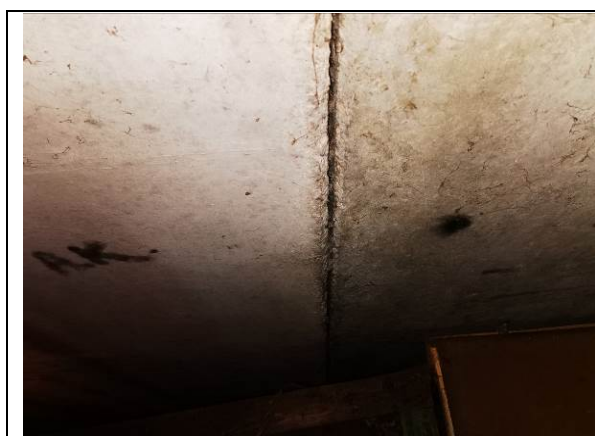
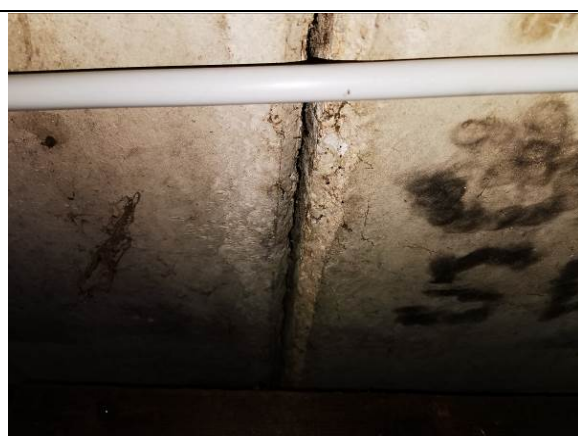
paneļiem, b=220mm. Vietām izdrupis starppaneļu šuves javas pildījums (17.-18. att.).

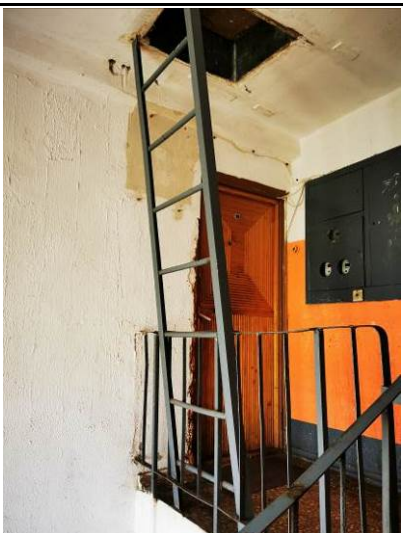
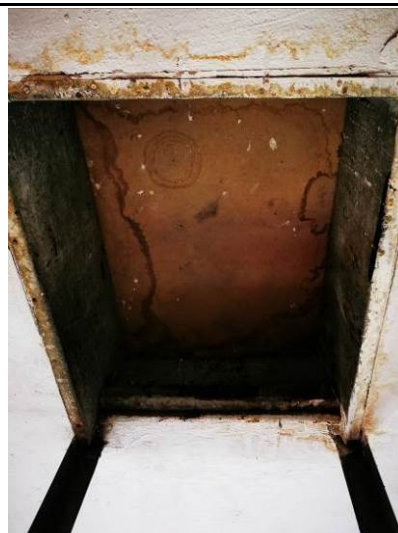
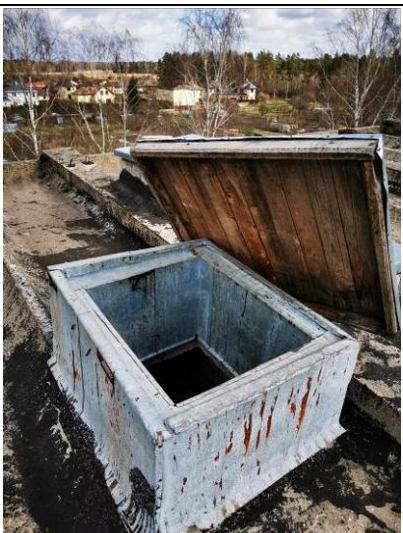
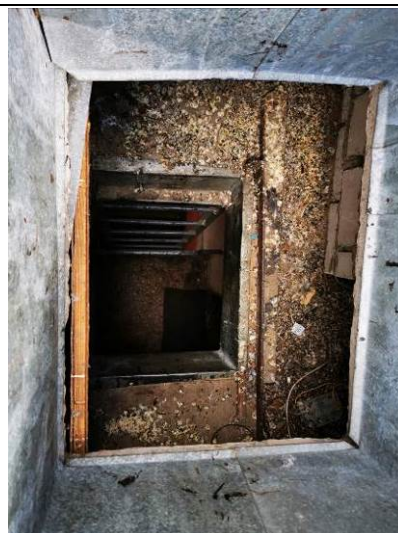
Nokļūt uz jumta iespējams no kāpņu telpas caur lūku. Lūkas tehniskais stāvoklis vērtējams kā **apmierinošs. (17.-20. att.).**

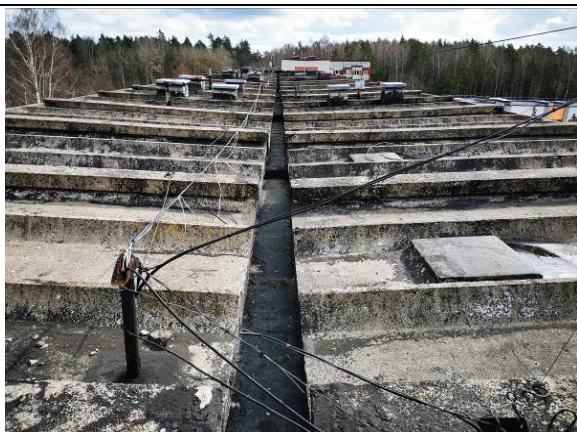
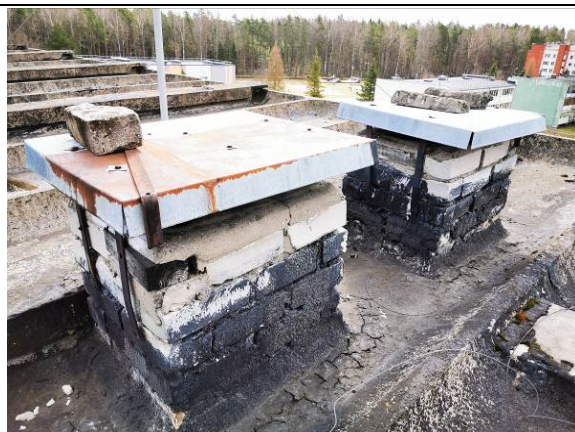
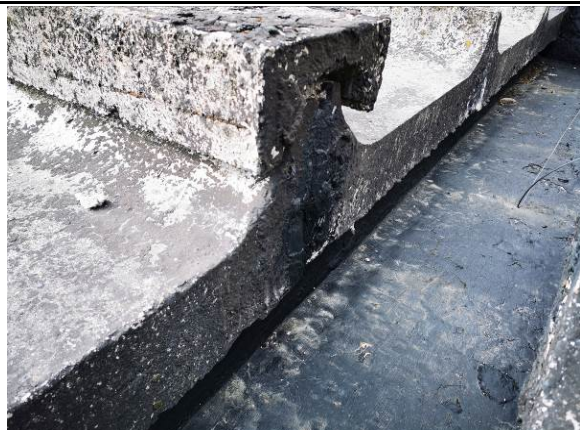
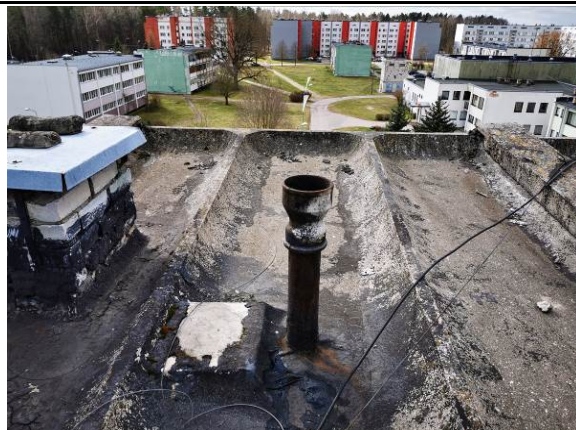
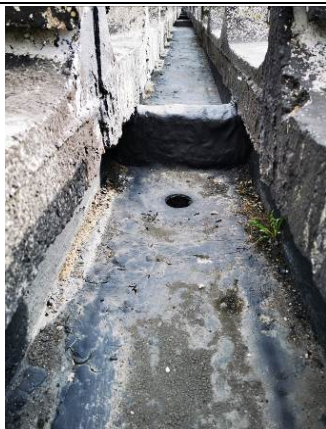
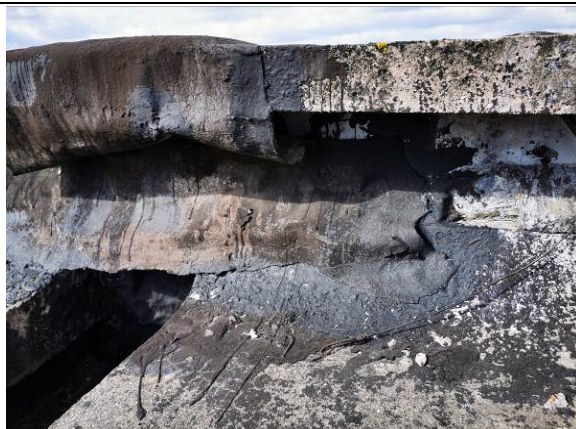
Jumtam ("vannas" paneļiem) saglabājies sākotnējais bitumena segums, kas ir novecojis, daudzviet bojāts. Tehniskais stāvoklis **neapmierinošs** esošajam iesegumam (**21.-26. att.**).

Ēkas jumts ir veidots no sailiekamiem dzelzsbetona "vannas" paneļiem (balstās uz nesošajām dzelzsbetona šķērssienām), kuri arī kalpo kā nesošais elements. Jumtam ("vannas" paneļiem), lielākoties, saglabājies sākotnējais bitumena segums, kas ir novecojis, daudzviet bojāts. Tehniskais stāvoklis **neapmierinošs** jumta iesegumam **(15.-16.,21.-26. att.).**

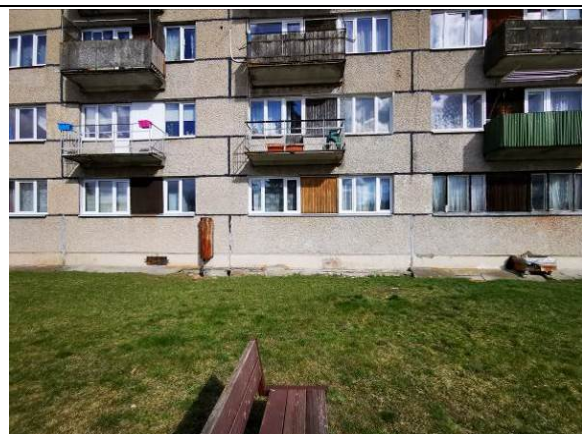
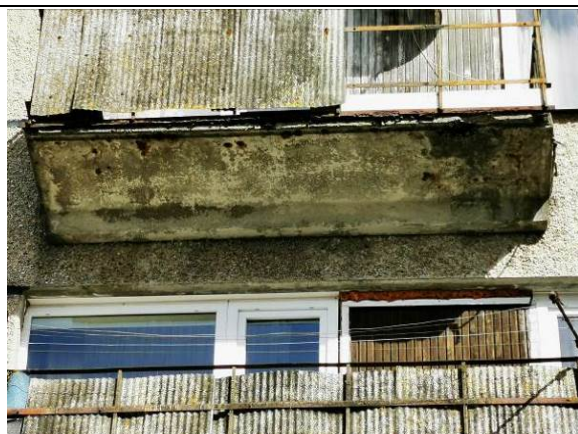
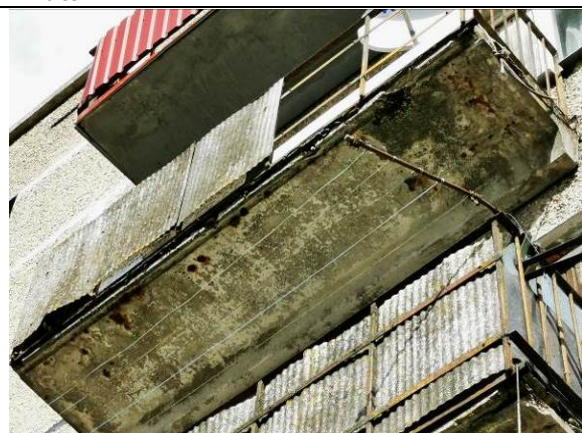
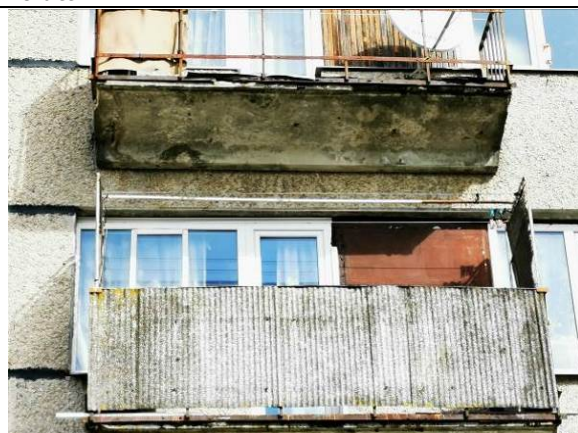
Ēkai D un Z fasādēs ir izbūvēti balkoni (l~3m) ar metāla konstrukcijas margām un dažādiem ekrāniem (skārda, bitumena). Tika konstatēta dažu balkonu patvaļīga aizstiklošana, kas pie atjaunošanas projekta izstrādes būs jādemontē. Nesošā konstrukcija ir dzelzsbetona plātne (konsolveida iespīlēta plātne). Uz balkonu dzelzsbetona plātnēm sliktas hidroizolācijas, bojātas skārda apdares, mitruma un sala ietekmē, daudzviet, tika konstatēti izdrupumi, atsegts stiegrojums, mitruma pēdas, metāla margu korodēšana (27.-30. att.).

Kopumā ēkas balkonu tehniskais stāvoklis vērtējams kā **neapmierinošs** un neatbilstošs Būvniecības likuma 9.pantam "Būtiskās būvei izvirzāmās prasības" 1.apakšpunkta (mehāniskā stiprība un stabilitāte) prasībām.

Veicot ēkas atjaunošanu, jāveic balkonu dzelzsbetona plātnes un metāla margu konstrukciju remontēšana/atjaunošana, lai nepieļautu konstrukciju turpmāku tehniskā stāvokļa pasliktināšanos.

(6) Attīrīt balkona margu tērauda konstrukcijas no esošās krāsas un apstrādāt ar korozijas noņemšanas šķīdumu.

(7) Atsegtos balkona plātņu stiegrojumus attīrīt no korozijas, nepieciešamības gadījumā veikt balkona margu stiprinājuma mezglu pastiprināšanu. Atsegtās stiegras apstrādāt ar pretkorozijas pārklājumu (piem. MAPEFER 1K vai analogu).

(8) Veikt balkona plātņu nokalto daļu remontu, izmantojot remontjavas (piem. PLANITOP SMOOTH & REPAIR R4 RASA & RIPARA R4 vai analogu).

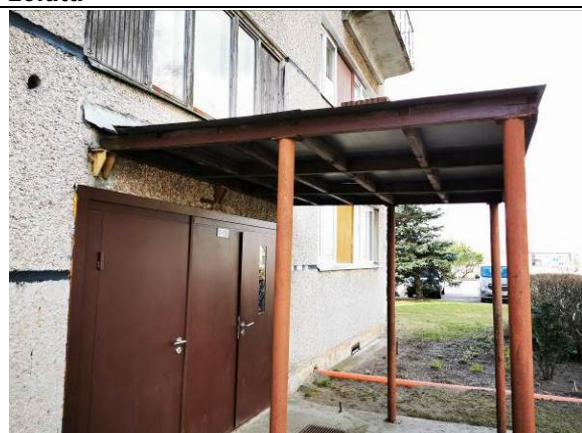
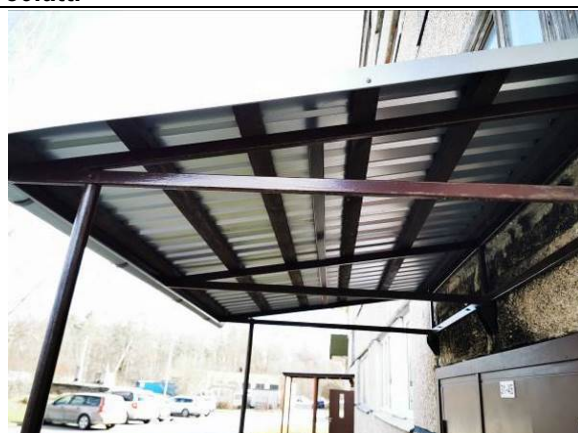
Pirms visām ieejām ēkā ir uzstādīti metāla/koka konstrukcijas jumtiņi, kuri balstās uz tērauda caurulēm. Jumtiņa segums – skārds. Tehniskais stāvoklis vērtējams kā **apmierinošs**. (31.-32. att.).

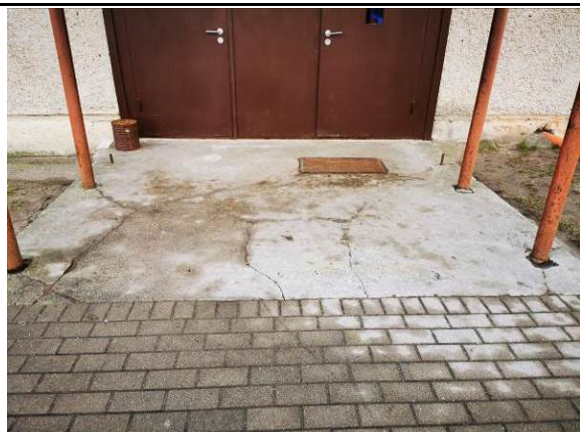
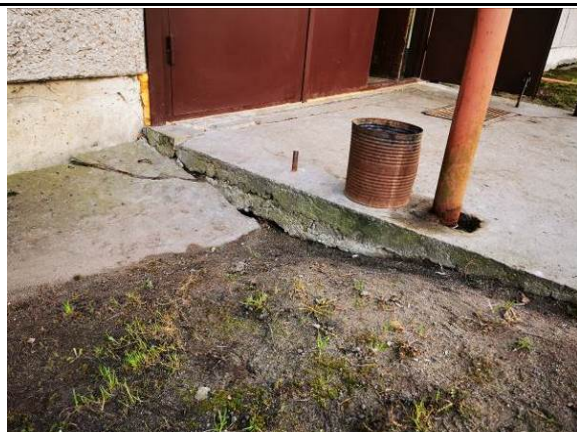
Pirms visām ieejām ēkā kā lievenis kalpo sabetonējums. Lieveni laika gaitā, mitruma un sala iedarbības rezultātā, ir bojāti, redzami vizuāli defekti – betona izdrupumi, plaisas, nodilums. Kopumā tehniskais stāvoklis vērtējams kā **apmierinošs** (33.-34. att.).

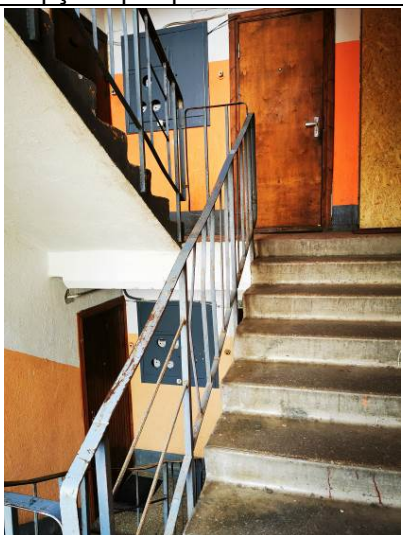
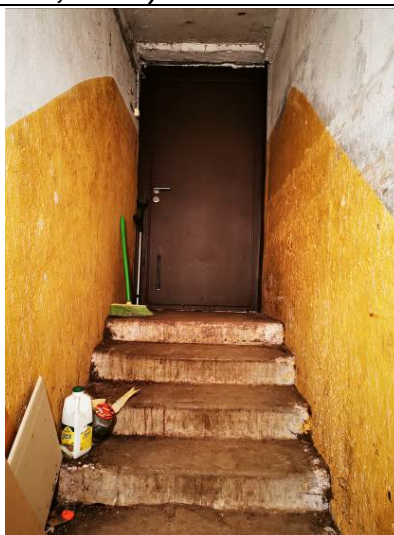
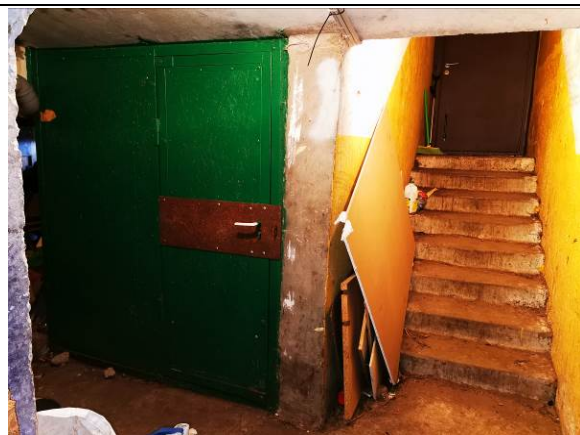
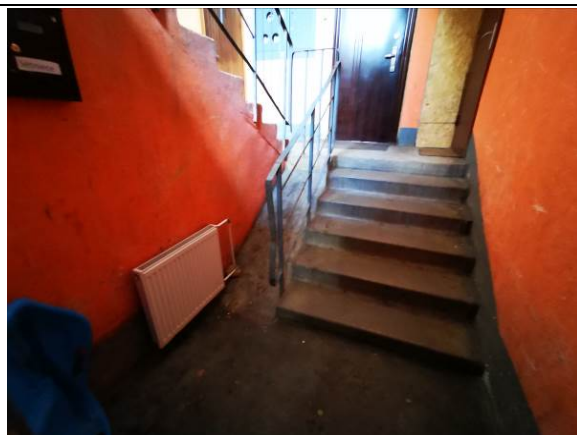
Ēkas kāpņu telpā kāpnes veidotas no saliekamā dzelzsbetona konstrukcijas laidiem un laukumiņiem. Kāpņu margas – metāla konstrukcijas. Betona pakāpieni vietām nodiluši, izdrupuši. Uz jumtu var nokļūt no kāpņu telpas pa metāla konstrukcijas kāpnēm. (35.-38.,17. att.).

Kopumā plaisas un deformācijas, kas var ietekmēt kāpņu mehānisko noturību netika novērotas, līdz ar to stāvoklis vērtējams kā **apmierinošs** un **atbilstošs** Būvniecības likuma 9.pantam "Būtiskās būvei

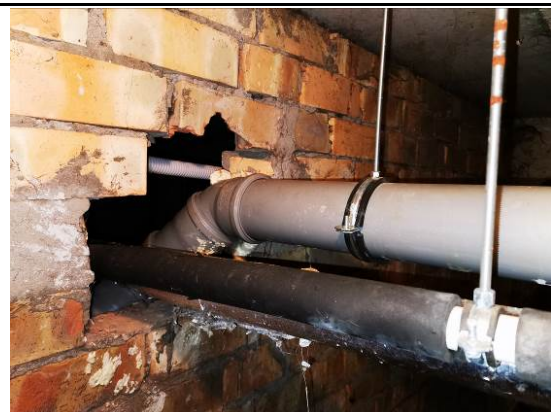
41.att.

Gan sadzīves, gan lietus kanalizācijas caurules, lielākoties, ir nomainītas pret jauniem PVC tipa cauruļvadiem. Vietām vēl ir palikušas čuguna caurules lietusūdens novadsistēmai. Tehniskais stāvoklis kopumā **apmierinošs. (41. att.).**

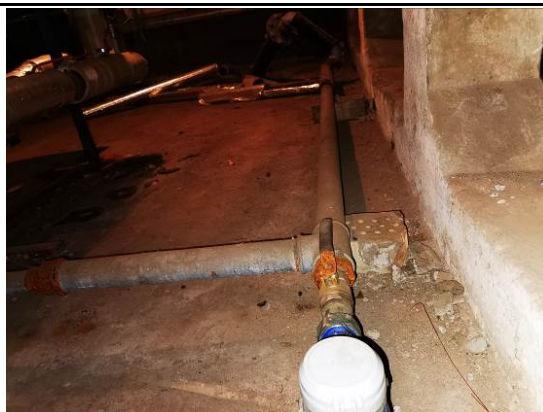
42.att.

Vietām tika konstatētas neaizdarinātas un nenoblīvētas atveres pagraba pārsegumos, inženierkomunikāciju šķērsošanas vietās, bet vietās, kur ta sir darīts – ir izmantoti neatbilstoši materiāli (**42. att.**).

Netiek izpildītas MK noteikumu Nr.333, LBN 201-15 "Būvju ugunsdrošība" prasības:

- p.53. "Ugunsdrošo konstrukciju šķērojošos inženiertīklus izbūvē tā, lai nesamazinātu ugunsdrošo konstrukciju ugunsizturību un nepieļautu dūmu, gāzes un uguns izplatību.",
- p.54. "Ugunsdrošo būvkonstrukciju un inženiertīklu šķērsojuma vietu spraugas visā konstrukciju biezumā aizpilda ar būvizstrādājumiem, kuru ugunsreakcijas klase nav zemāka par ugunsdrošo būvkonstrukciju minimālo ugunsreakcijas klasi. Pieļaujama ugunsdrošo būvkonstrukciju un inženiertīklu šķērsojuma mezgla noblīvēšana ar ugunsdrošajiem blīvējumiem vai sistēmām, kuru būvizstrādājumu ugunsreakcijas klase ir vismaz Bs1, d0, kas, reaģējot ar uguni, nodrošina inženiertīklu hermētiskumu, degošu cauruļu un kabeļu izolācijas noslēgšanu un kuru atbilstība apliecinātālikumā "Par atbilstības novērtēšanu" noteiktajā kārtībā.

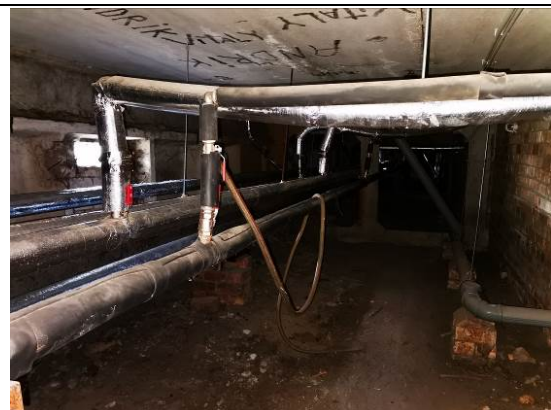
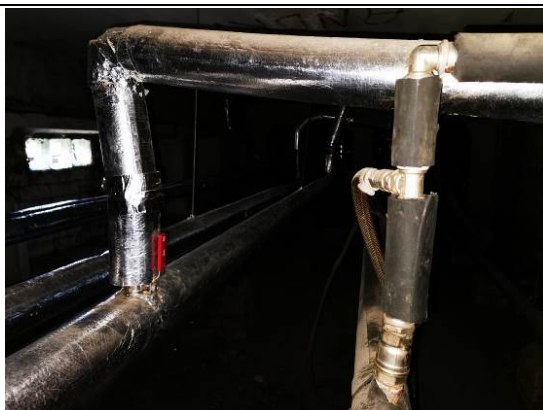
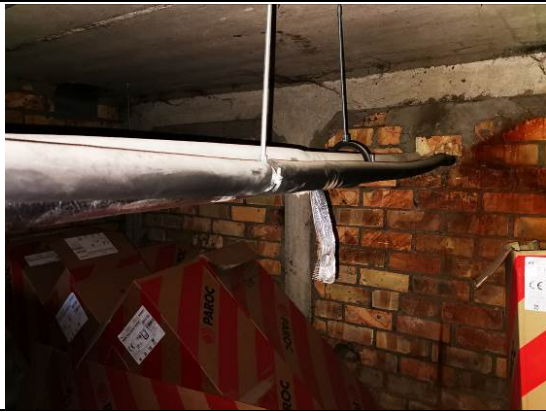
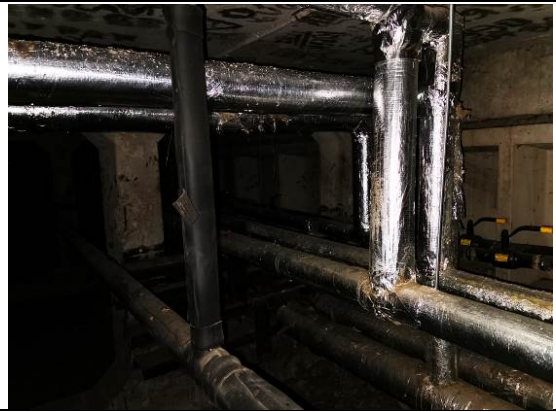
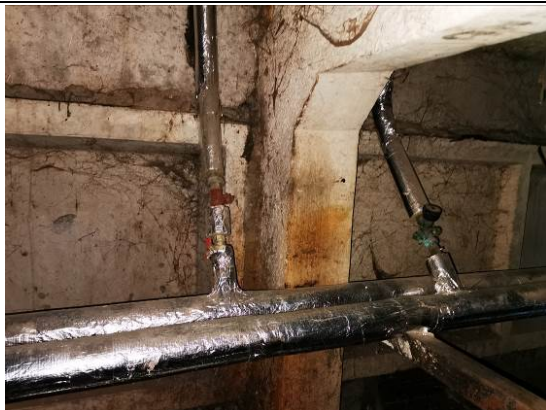
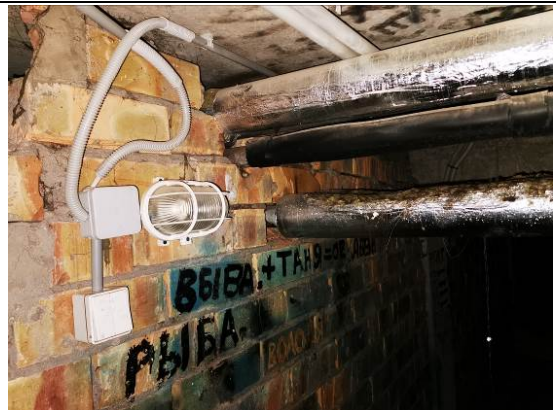
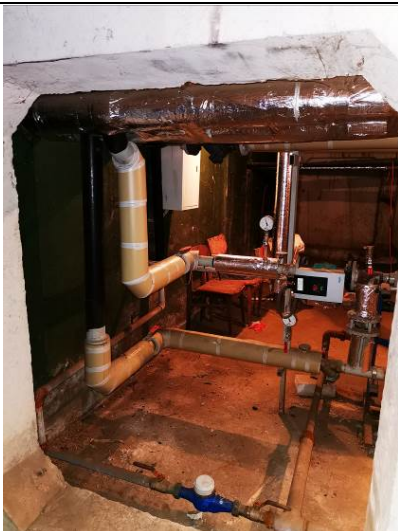
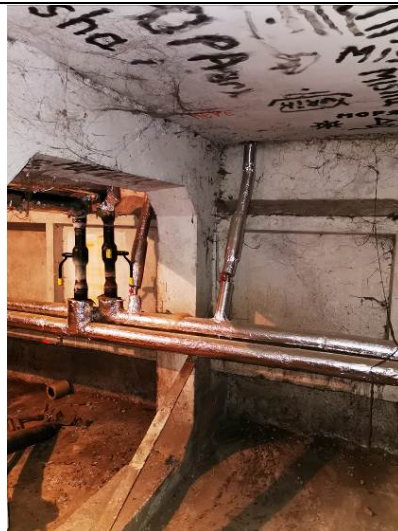
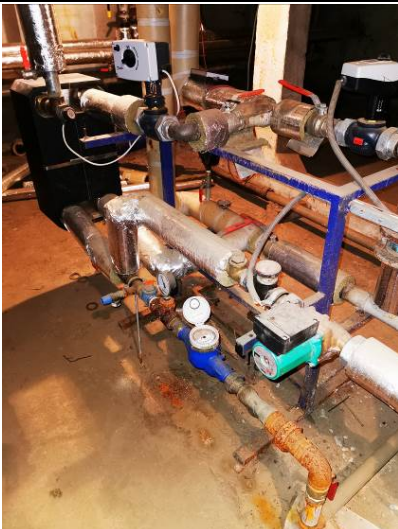
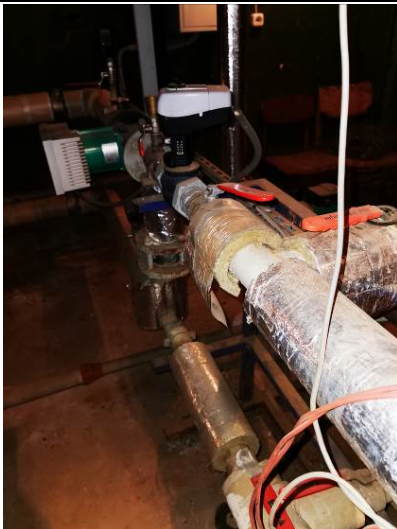
Ēkas pagrabstāvā ir izbūvēts viens siltummezgls ar uzstādītu siltummaini, ar kuru palīdzību tiek sagatavots karstais ūdens. Ēkā izbūvēta apkures sistēma ar apakšējo sadali. Apkures sistēmas cauruļvadi pagrabstāvā ir pilnībā nomainīti pret jauniem un nosiltināti ar rūpnieciski ražotu izolācijas čaulu. Tehniskais stāvoklis kopumā ir **apmierinošs. (43.-52. att.).**
