## **Tehniskās apsekošanas atzinums**

Daudzdzīvokļu māja, zemes vienības kadastra apz.: 80800010075, Gaismas iela 4,  
Stūnīši, Olaines pag., Olaines nov.

Vecsaule  
2022.gada aprīlis

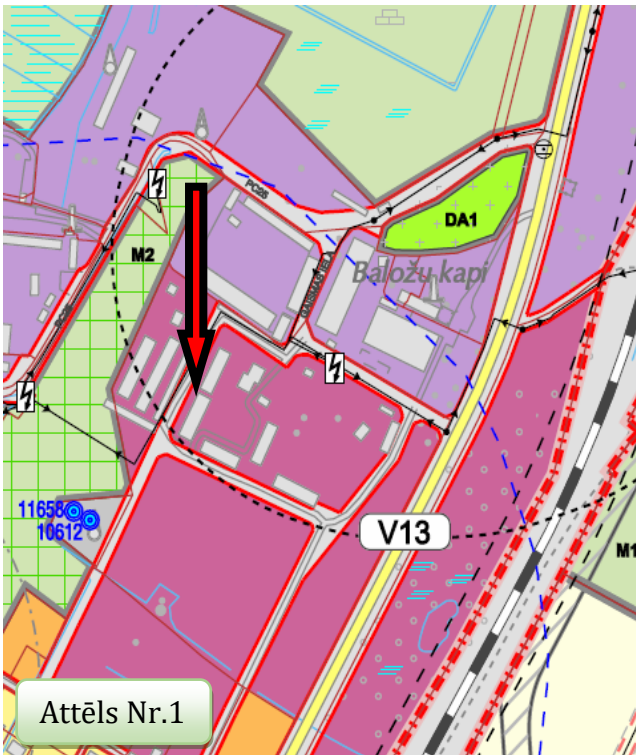
Attēls Nr.1

Uz zemesgabala atrodas vairākas ēkas.  
Zemesgabals ir neregulāras formas, ar zemu apbūves blīvumu un intensitāti.  
Pēc pašreizējās izmantošanas ēkas atrašanās vieta atbilst Olaines novada teritoriālajam plānam.  
**(Attēli Nr.1., 2., 3).**

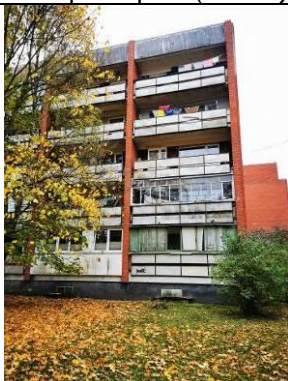
13.att.

Ēkas konstruktīvā shēma – kā nesošās sienas kalpo dobo keramikas ķieģeļu gala sienas un šķērssienas, b=510mm - 380mm (**skatīt punktu 2.3., 1.-4.,13.-18.att.**). Ārsienām apdares slānis nav izveidots. Esošie dobie keramikas ķieģeļu mūra pilastri, laikapstākļu ietekmē (mitrums, sals, vējš), augšējos stāvos ir padrupuši (14.att.).
