## **Tehniskās apsekošanas atzinums**

Daudzdzīvokļu māja, ēkas kadastra apz.: 80090042005001, Kūdras iela 14, Olaine,  
Olaines nov., LV-2114

Vecsaule  
2023.gada septembris

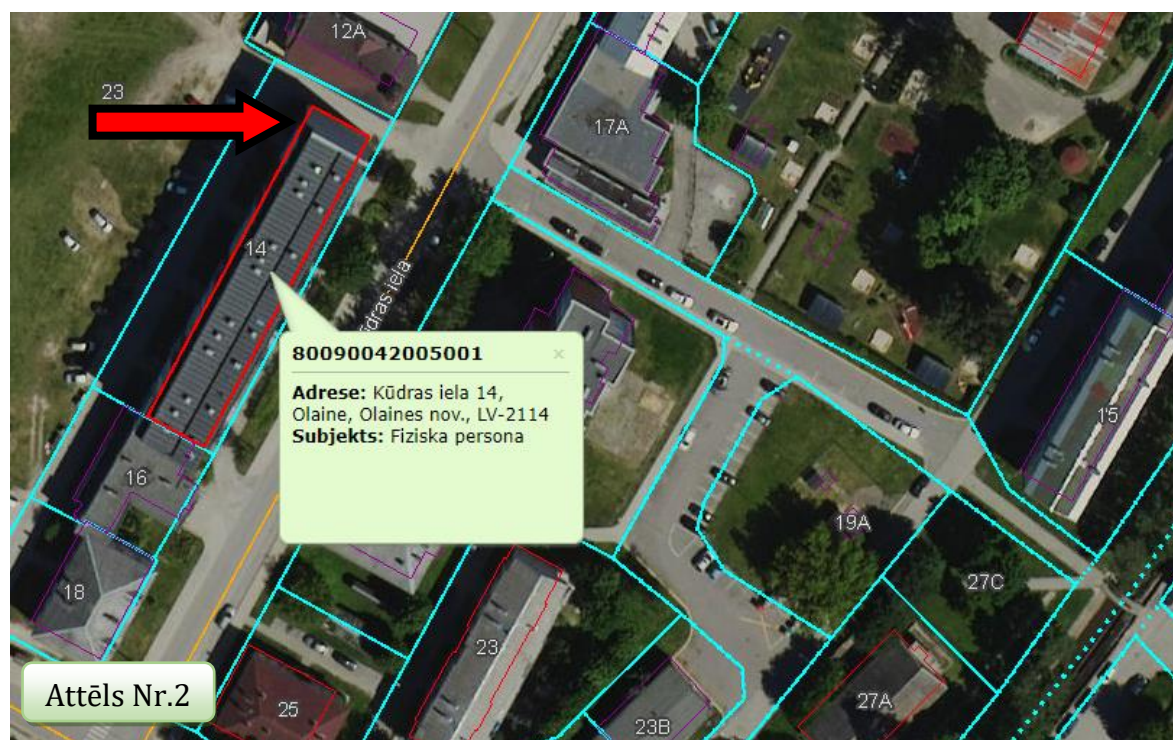
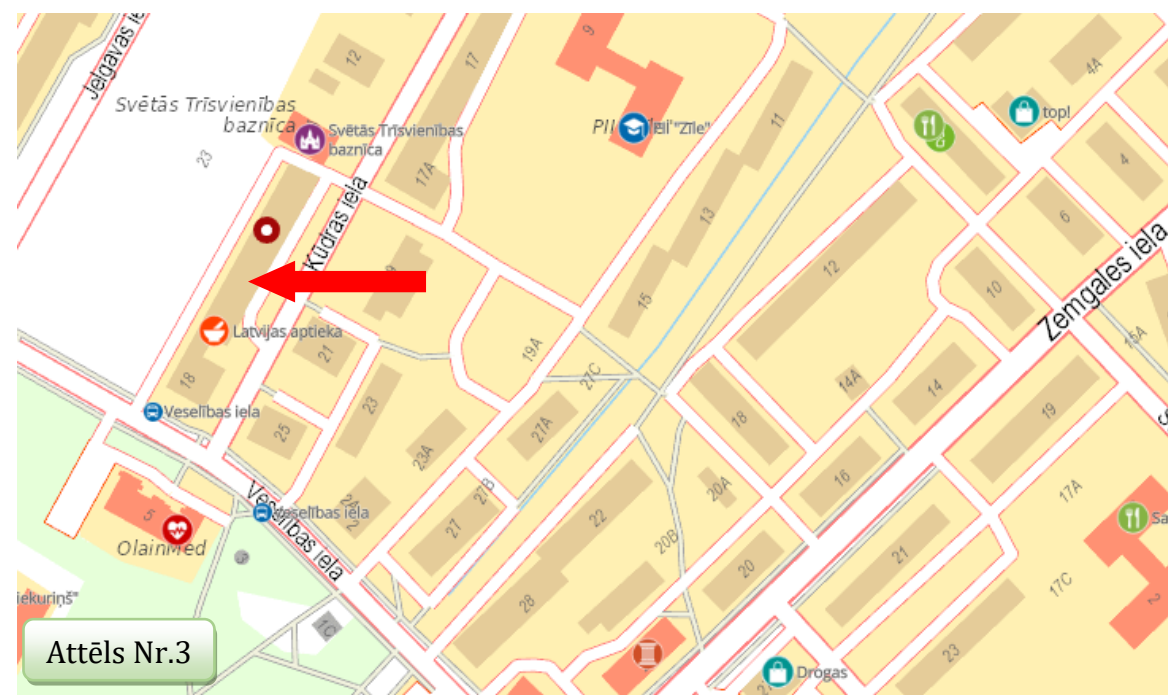
Attēls Nr.1

Uz zemesgabala atrodas viena ēka.  
Zemesgabals ir regulāras formas (kā taisnstūris), ar augstu apbūves blīvumu un intensitāti.  
Pēc pašreizējās izmantošanas ēkas atrašanās vieta atbilst Olaines novada teritoriālajam plānam.  
**(Attēli Nr.1., 2., 3).**

Daudzdzīvokļu ēka atrodas Kūdras ielā 14, Olainē, Olaines nov., uz zemesgabala ar kadastra apz. 80090042005. Ēka izvietojas zemesgabala DA daļā, 280m attālumā no kultūras centra, 250m attālumā no Zemgales ielas. Ap ēku ir ļoti maz brīvās teritorijas, kur visu daļu aizņem zaļā zona, apstādījumi, piebraucamie ceļi un pagalma laukumu un ietvju segumi (**Attēli Nr.1., 2., 3.**).

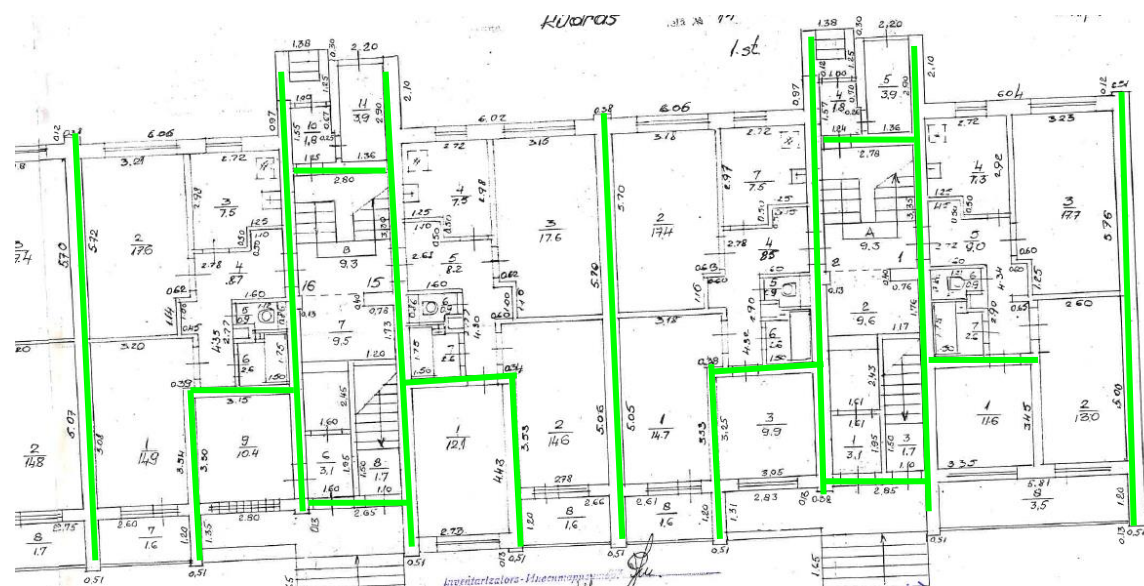
1.stāva plāna fragments:

— Nesošās silikāta ķieģeļu ēkas gala sienas un šķērssienas (380-510mm);

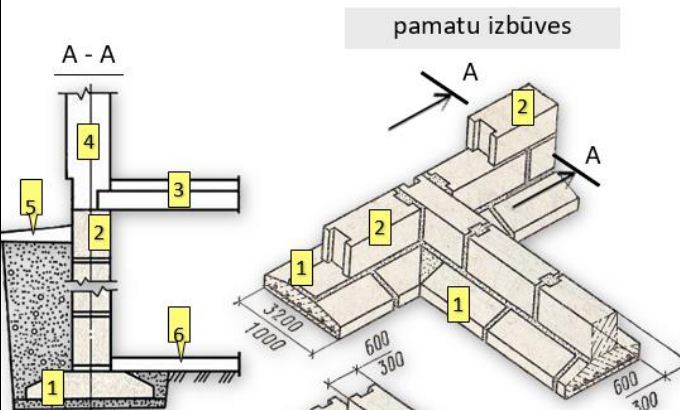
<div style="margin-left: 20px;"> <p><b>1 – dz/betona pamatu pēdas;</b>  <b>2 – saliekamie betona pamatu bloki;</b>  <b>3 – dz/betona dobie pārseguma paneli;</b>  <b>4 – ķieģeļu mūra nesošās sienas;</b>  <b>5 – betona aizsargapmale;</b>  <b>6 – pagrabstāva grīda;</b></p> </div> </div> <ul style="list-style-type: none"> <li>Zem ārējiem norobežojošajiem vieglbetona paneliem kā pamati kalpo savietoti ribotie dz/betona pamatu paneli, (<b>7.att.</b>).</li> </ul> <p>Pamatu virszemes daļai ir izveidots apdares slānis, kas vietām ir nodrupis. Pamatu horizontālā hidroizolācija veidota no bitumena mastikas un ruberoīda, par vertikālo hidroizolācijas esamību netika iegūti pierādījumi, (<b>8.att.</b>).</p> <p>Apsekojot pamatu konstrukciju no ārpuses, tika konstatēti nebūtiski vizuāli defekti (apsūbējums u.tml.). Cokolā tika konstatētas ventilācijas lūkas, kas paredzētas pagraba vēdināšanai. <u>Lielākā daļa no šīm lūkām ir aiztaisītas.</u> (<b>9.-12.att.</b>).</p>

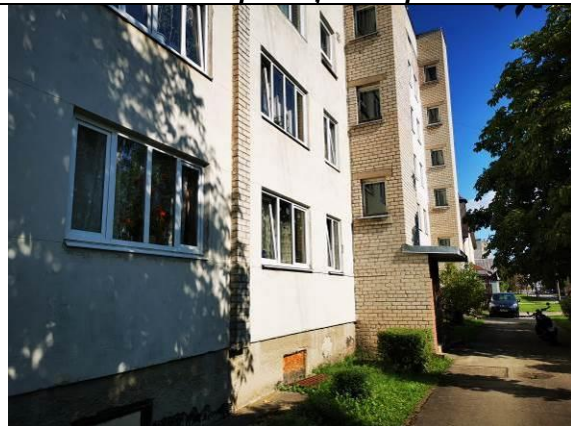
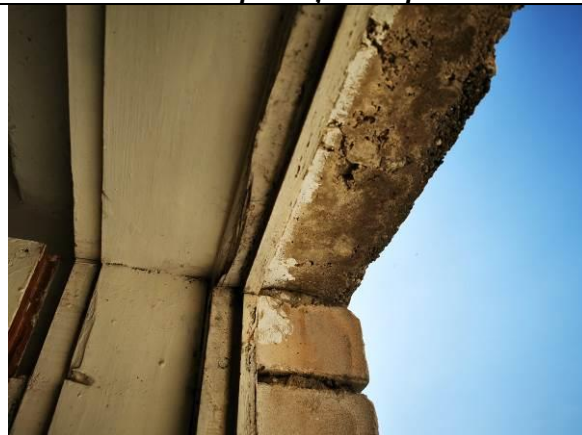
Vieglbetona paneļu ārsienās logiem (pēc ēkas konstruktīvā risinājuma) kā ailu pārsedzes kalpo tie paši vieglbetona paneļi, bet ķieģeļu mūra ārsienās kā ailu pārsedzes kalpo dzelzsbetona sijas (pārsedzes), (1.-4., 15.-16.att.). Tehniskais stāvoklis vērtējams kā **apmierinošs**.

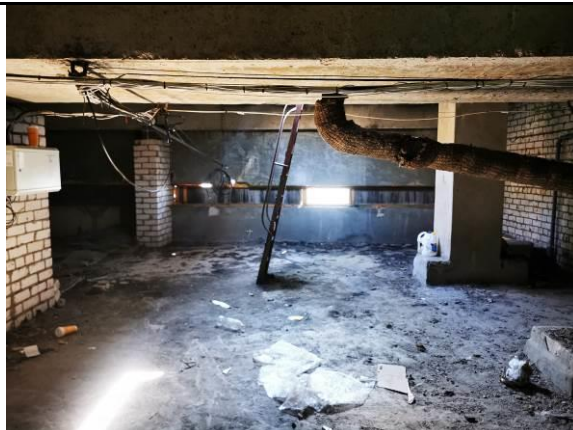
36.att. Izeja uz jumtu

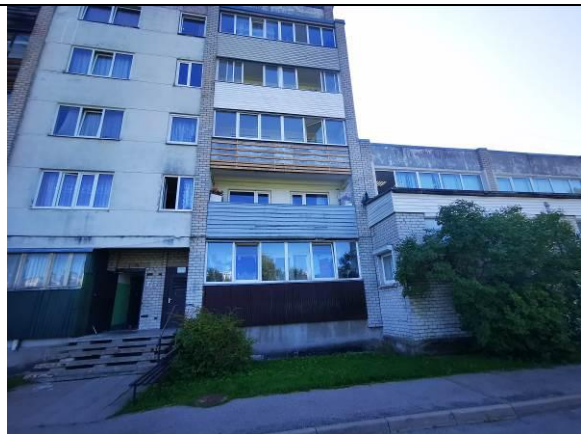
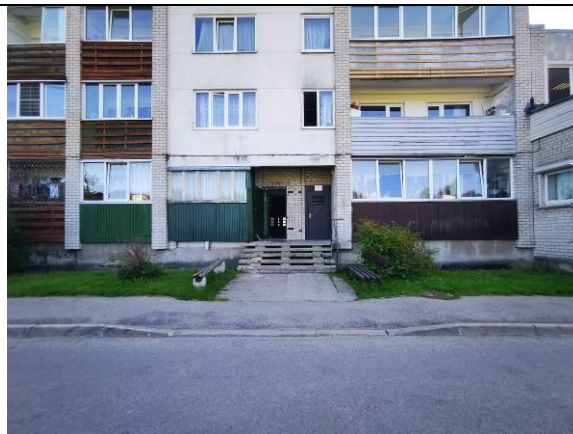
Kā lodžiju ekrāni kalpo metāla konstrukcijas margas un dažādiem ekrāniem (skārda, bitumena, organiskā stikla u.c.), (3.,13.-14.,37.-38. att.).

Kopumā lodžiju nesošās konstrukcijas tehniskais stāvoklis vērtējams kā **apmierinošs** un **atbilstošs** Būvniecības likuma 9.pantam "Būtiskās būvei izvirzāmās prasības" 1.apakšpunkta (mehāniskā stiprība un stabilitāte) prasībām.
