IZPILDĪTĀJS	SIA "Energoprojekti", reģistrācijas Nr. 43603077516, juridiskā adrese: Salnas – 7, Vecsaule, Vecsaules pag., Bauskas nov., LV - 3932
PASŪTĪTĀJS	SIA "Liepājas Namsaimnieks", reģistrācijas Nr. 42103044336, juridiskā adrese: Bāriņu iela 37-5, Liepāja, LV-3401
LĪGUMA NR.	
OBJEKTS	<p>Meža iela 12, Jaunolaine</p>  
STADIJA	Tehniskās apsekošanas atzinums
IZSTRĀDĀJA	Būvīnženieris Ēvalds Pēteris Cirsis (LBS sert.nr.: 4-03672); Būvīnženieris/energoauditors Artūrs Skrējāns (LSGŪTIS Energoauditora sert.nr.: EA2 - 0129)

Vecsaule
2019.gada novembris

Tehniskās apsekošanas uzdevums:

Pamatojoties uz LBN 405-15 "Būvju tehniskā apsekošana" prasībām, veikt objekta apsekošanu ar mērķi noteikt tā tehnisko stāvokli.

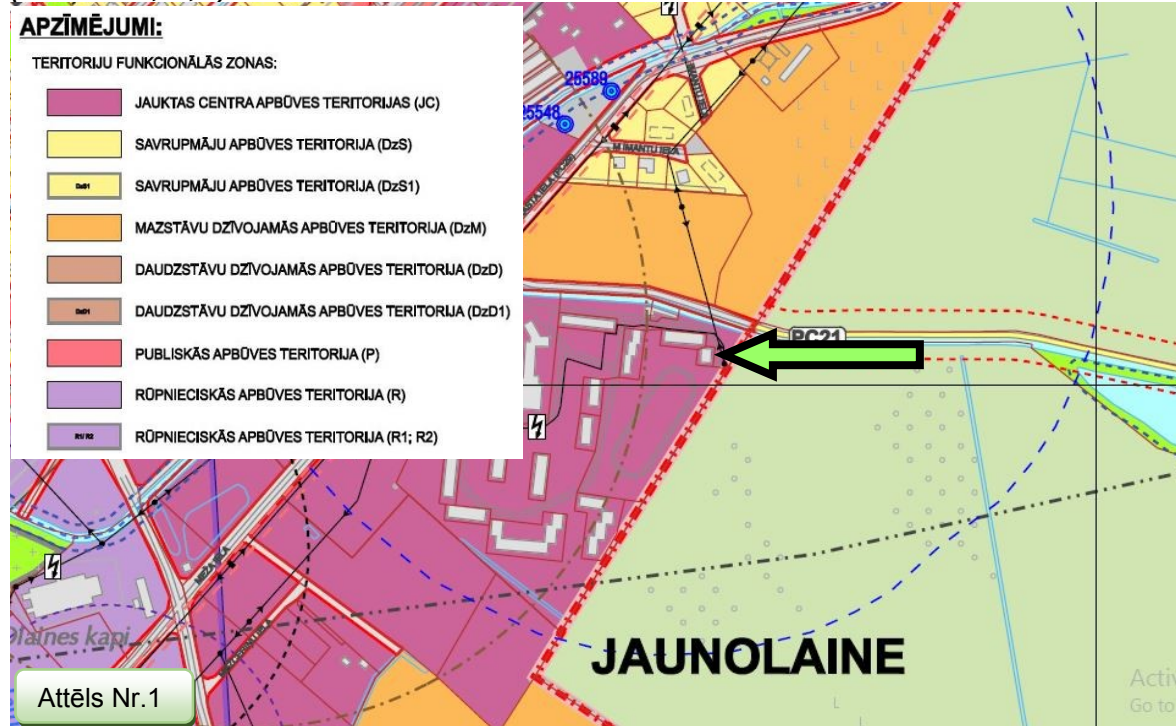
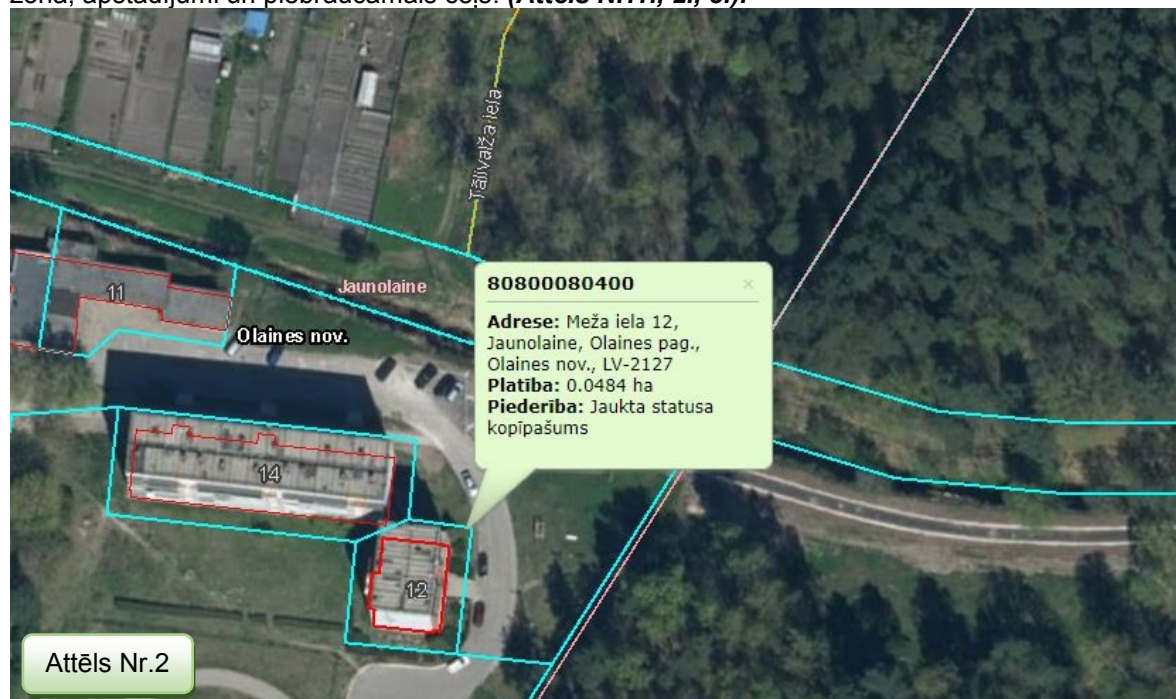
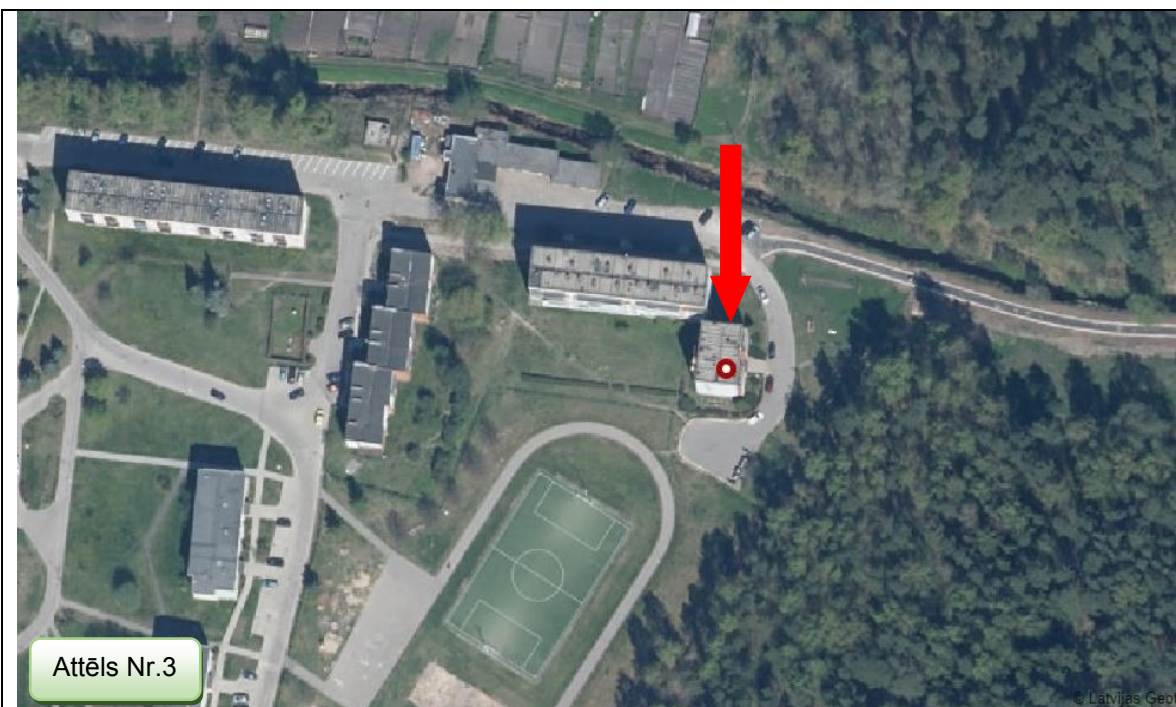
Uz zemesgabala atrodas viena ēka – daudzdzīvokļu māja, atbilstoši teritorijas plānojumam. Zemesgabals ir regulāras formas, ar augstu apbūves blīvumu un augstu apbūves intensitāti. **(Attēli Nr.1., 2., 3.).**

Ēka atrodas Jaunolainē, Meža ielā 12 uz zemes kadastra apz. 8080 008 0400. Ēka izvietojas zemesgabala centrā. Ap ēku ir salīdzinoši maz brīvās teritorijas, kur lielāko daļu aizņem zaļā zona, apstādījumi un piebraucamais ceļš. **(Attēls Nr.1., 2., 3.).**

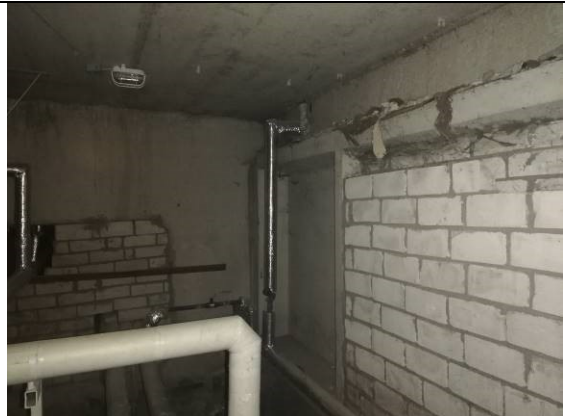
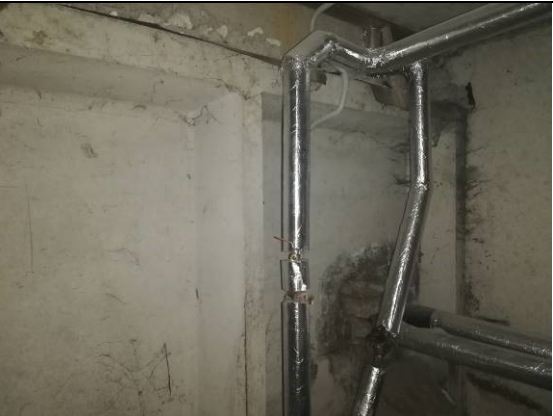
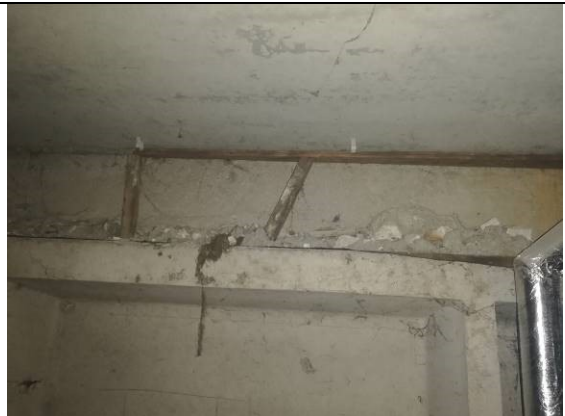
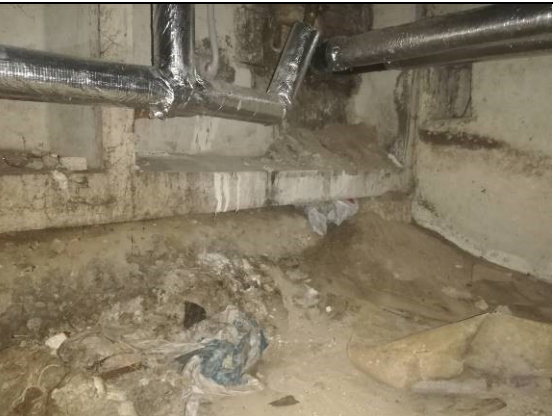
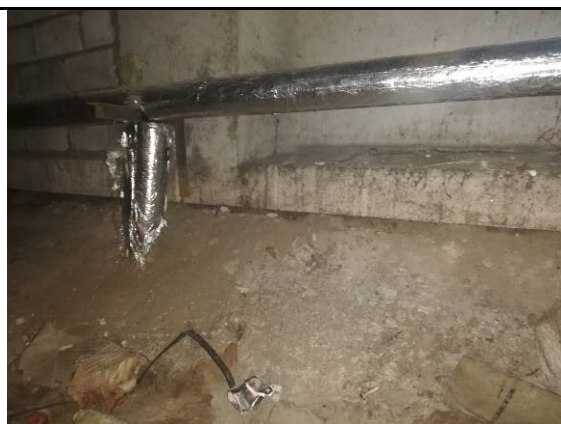
4.1. Pamati un pamatnes	
Ēkas pamati un pamatne netika atsegti, līdz ar to, nav informācijas par pamatu iebūves dziļumu un pamatni.	
Ēkas pamati veidoti:	
<ul style="list-style-type: none"> • No lentveida saliekamo dzelzsbetona pagraba sienu paneļiem zem ēkas nesošajām stinguma sienām uz saliekamo betona pamata bloku pēdām; (13. - 14. att.). • No lentveida saliekamo dzelzsbetona cokola sienu paneļiem zem daļas ēkas norobežojošajām sienām uz saliekamo betona pamata bloku pēdām; (5. – 9., 12. att.). • No saliekamiem betona pamatu blokiem atbalsta sienām. (10., 13. att.).

Būtiskas plaisas un deformācijas netika konstatētas, līdz ar to, var uzskatīt, ka pamati un pamatne ir **apmierinošā** tehniskā stāvoklī un pilda savu funkciju, kā arī atbilst *Būvniecības likuma 9.pantam "Būtiskās būvei izvirzāmās prasības" 1.apakšpunkta (mehāniskā stiprība un stabilitāte), prasībām.*
