Tehniskās apsekošanas atzinums

Daudzdzīvokļu māja, zemes vienības kadastra apz.: 80800080391, Meža iela 18,
Jaunolaine, Olaines pag., Olaines nov.

Atbildīgais būvinženieris: Ēvalds Pēteris Cirsis, LBS sertifikāts nr. 4-03672
Būvinženieris/Neatkarīgs eksperts ēku energoefektivitātes jomā: Artūrs Skrējāns
(LSGŪTIS sert.nr.: EA2 - 0129)

Vecsaule
2021.gada jūlijs

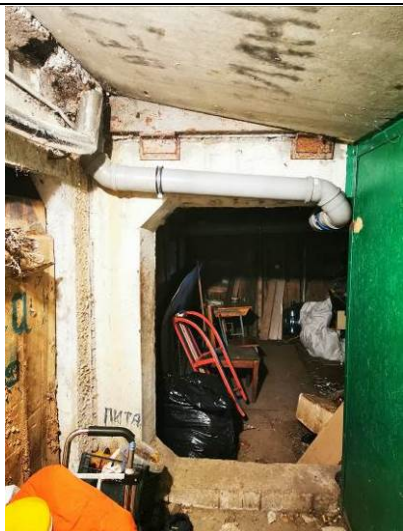
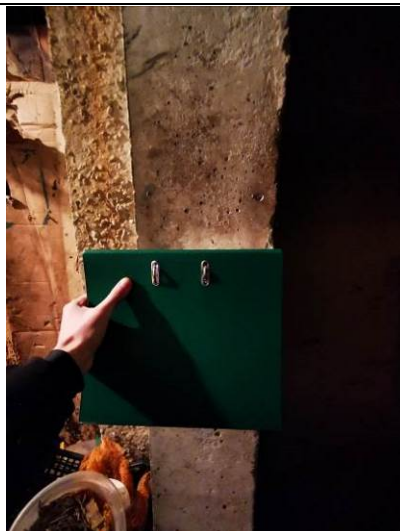
5.att.

4.1.	Pamati un pamatnes	Tehniskais nolietojums (%) netiek izteikts, jo nav normatīva pamatojuma tā noteikšanai
<p>Ēkas pamati un pamatne netika atsegti, līdz ar to, nav informācijas par pamatu iebūves dziļumu un pamatni.</p> <p>Apsekojot ēku no pagrabstāva puses, tika konstatēts, ka kā pamati zem nesošajām šķērssienām kalpo karkasa veida dzelzsbetona šķērssienas (b~200mm, solis=3.2m, 5.-8. att.).</p> <p>Zem ārējējiem norobežojošajiem vieglbetona paneļiem savietoti ribotie dz/betona pamatu paneļi (7.-8. att.).</p> <p>Pamatu virszemes daļai nav izveidots apdares slānis. Pamatu horizontālā hidroizolācija veidota no bitumena mastikas un ruberoida, par vertikālo hidroizolācijas esamību netika iegūti pierādījumi.</p> <p>Apsekojot pamatu konstrukciju no ārpuses, tika konstatēti nebūtiski vizuāli defekti (apsūbējums u.tml.). Cokolā tika konstatētas ventilācijas lūkas, kas paredzētas pagraba vēdināšanai. <u>Lielākā daļa no šīm lūkām ir aiztaisītas. (9., 11.-12. att.).</u></p> <p><i>Esošās ventilācijas lūkas pa visu ēkas perimetru ir jāsaglabā ievērojot LBN 211-15 “Dzīvojamās ēkas” 64.punktu, kas nosaka, ja daudzdzīvokļu ēkas cokola stāvā neierīko gaisa nosūces vēdināšanu, ārsienās nepieciešamas vienmērīgi pa ēkas ārsienas perimetru izvietot vēdināšanas atveres, kuru šķērsgriezumu kopējais laukums nav mazāks par 1/400 no grīdas laukuma. Vienas vēdināšanas atveres šķērsgriezuma laukums ir vismaz 0,05m².</i></p>

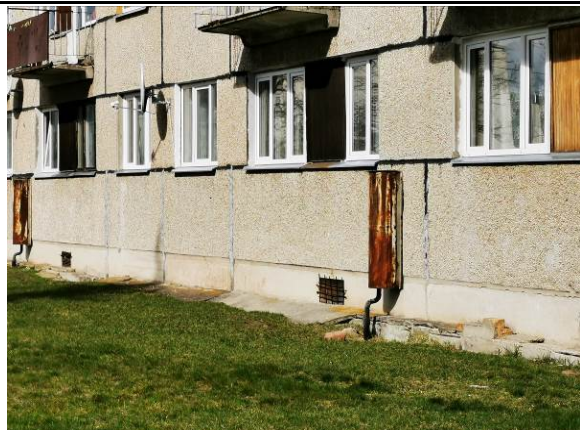
9.att.

Apkārt ēkai ir saglabājusies sākotnējā betona apmale, kas daudzviet ir nosēdusies un atdalījusies no pamatu sienas, rezultātā, pamatu konstrukcija pastiprināti tiek paklauta mitruma iedarbībai (lietus, sniegs). Drenāžas sistēma netika konstatēta. Paaugstināta grunts mitruma rezultātā var notikt grunts caursalšana, pamatu deformācijas (9.-12. att.).

Būtiskas plaisas un deformācijas netika konstatētas, līdz ar to, var uzskatīt, ka pamati un pamatne ir **apmierinošā** tehniskā stāvoklī un pilda savu funkciju, kā arī **atbilst Būvniecības likuma 9.pantam "Būtiskās būvei izvirzāmās prasības" 1.apakšpunkta (mehāniskā stiprība un stabilitāte), prasībām.**
