<div>LIEPĀJAS NAMSAIMNIEKS</div></div>				Būvniecības ierosinātājs: A/S "Olaines ūdens un siltums", reģistrācijas Nr. 50003182001, Kūdras iela 27, Olaine, LV-2114						
				Būvprojekta nosaukums: Daudzdzīvokļu dzīvojamās ēkas energoefektivitātes paaugstināšana						
				Objekta adrese: Kūdras iela 14, Olaine, Olaines pag., Olaines nov., LV-2127						
BPDV				G.Ābelīte						
Izstrādāja				J.Jaunsleinis						
				Lapas nosaukums: LODŽIJAS ATJAUNOŠANAS MEZGLS UN ATKRITUMU VADA AIZBETONĒJUMA MEZGLS						
				Mērogs	Pasūt. Nr.	Arh. reģ. Nr.	Stadija	Marka	Lapu sk.	Nr.
				1:20	12122022	12122022	-	AR-19	-

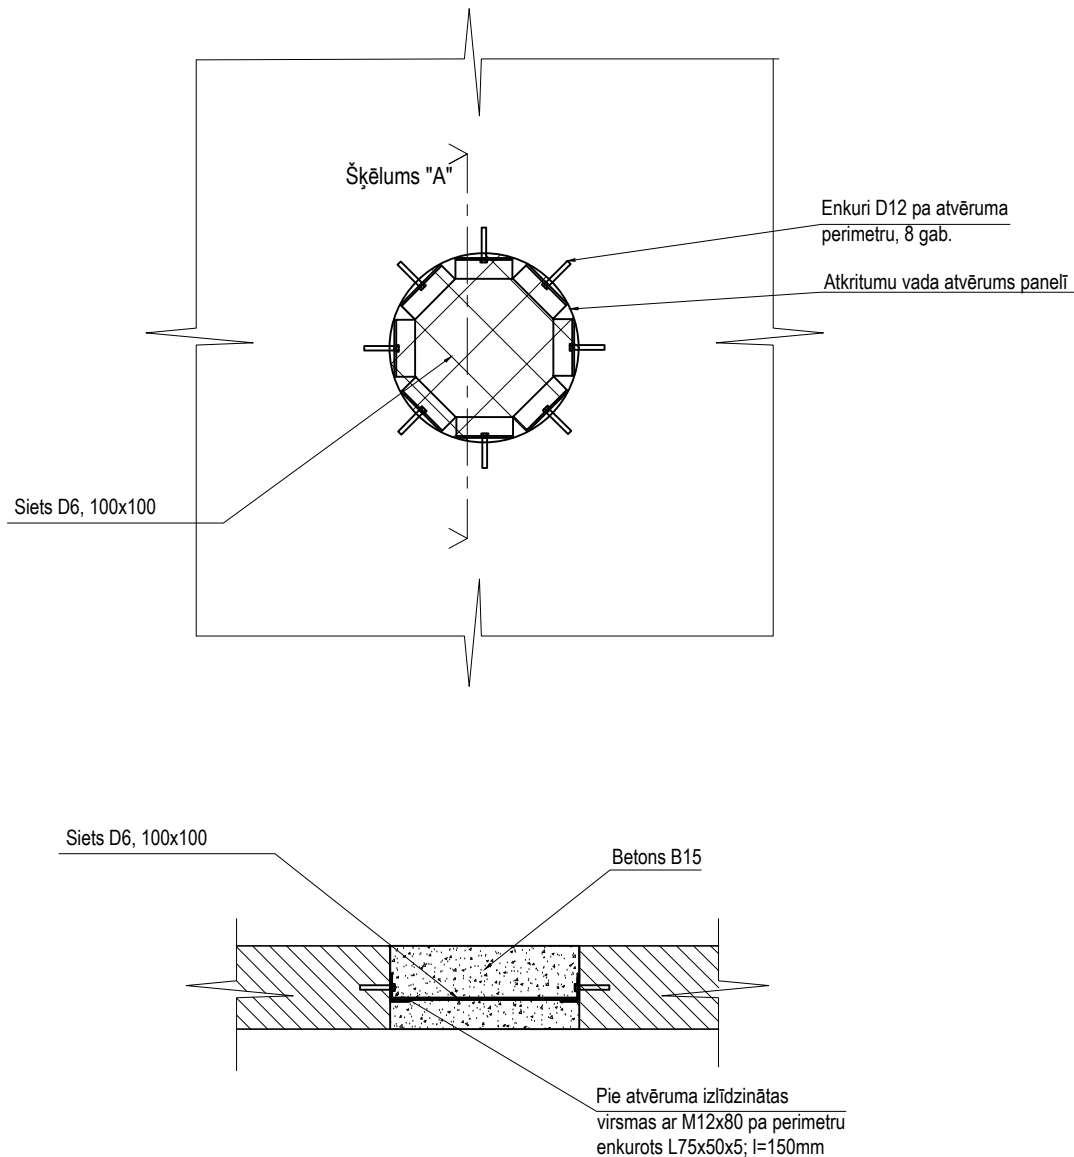
Atkritumu vada aizbetonējuma risinājums, 1:20

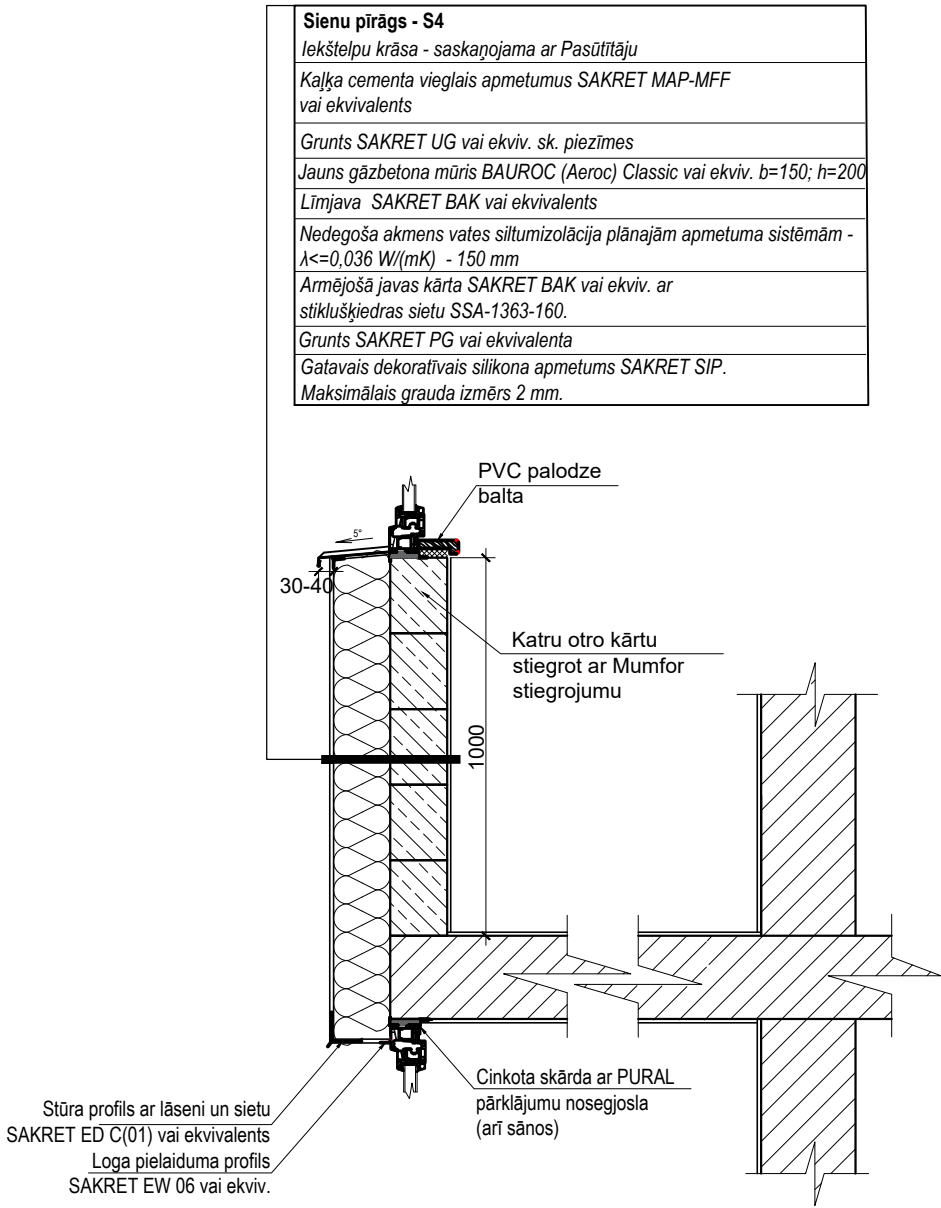
Lodžijas atjaunošanas mezgls, 1:20

- PIEZĪMES:
- Norādītie mezgli skatāmi kā principiāli risinājumi. Izbūvi veikt atbilstoši ražotāja norādījumiem;
 - Visi norādītie materiāli kalpo kā kvalitātes kritērijs, ir iespējama ekvivalenta materiāla iebūve;
 - Pirms lodžiju atjaunošanas demontēt esošos skārda lāseņus, balkonu ekrāna plātnes un ekrāna rāmi;
 - Lodžijas atjaunošanas darbus veikt saskaņā ar TAA, ievērot darbu secību, visus darbus veikt izmantojot vienas firmas materiālus un tehnoloģiju.
